JAVNA USTANOVA REZERVAT LOKRUM naručila je izradu tehničke dokumentacije za provedbu radova sanacije i održavanja Dviju drvenih kuća na otoku Lokrumu, kako bi se sanirala sva oštećenja vanjske ovojnice i otvorenih vanjskih prostora zgrade (terase i pristupne rampe).

FOTODOKUMENTACIJA / VEZA SA STAVKAMA TROŠKOVNIKA

NAZIV ZAHVATA	SANACIJA I ODRŽAVANJE DVIJU DRVENIH KUĆA NA OTOKU LOKRUMU
LOKACIJA	k. č. br. 5615/1 k.o. Dubrovnik, Otok Lokrum, HR-20000 Dubrovnik
MJESTO I DATUM IZRADE	Dubrovnik, 07/2024

3. FOTODOKUMENTACIJA PRI PREGLEDU

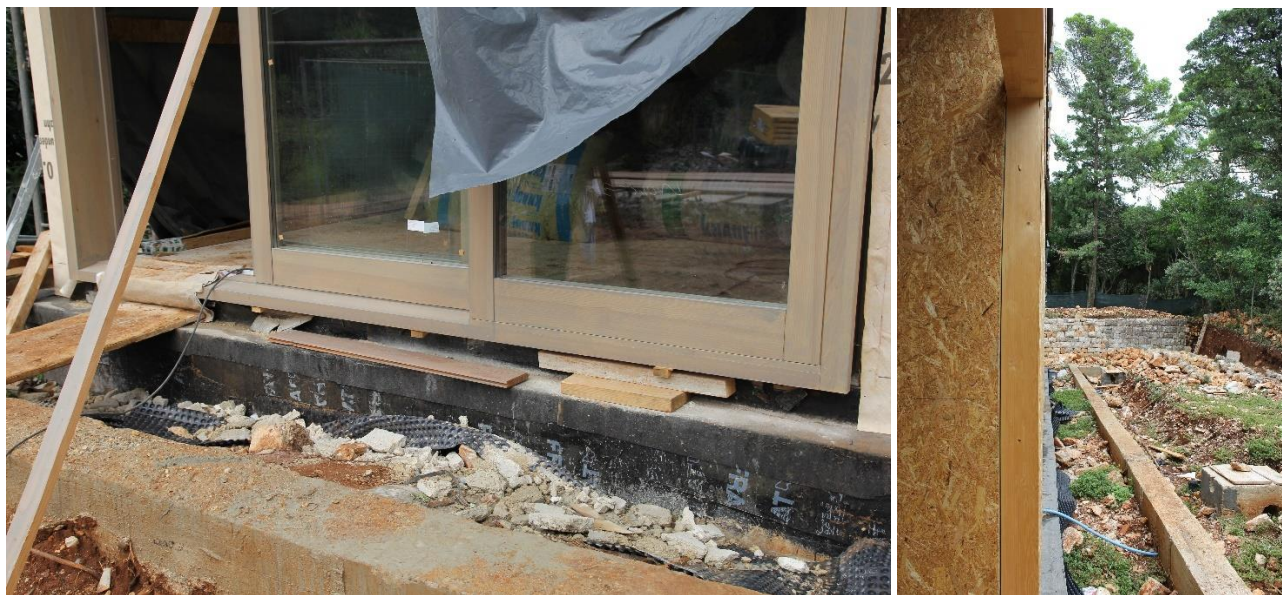
Slika 1_Potez između temelja terase i temelja kuće_kuća A Slika 2_Potez između temelja terase i temelja kuće_kuća B (st. 2.1. 2.4.)

- 2.1. Strojni i dijelom ručni iskop naboja zemlje i šuta u zoni između dva temelja zaključno do dubine 50 cm od vrha temelja. Pretpostavljena dubina iskopa je 30 cm. U stavku uključeno uklanjanje čepičaste folije uz stijenku temelja kuće zaključno do dna iskopa, te planiranje dna iskopa. Površina zone iskopa iznosi 116 m². Širina između dva temelja iznosi 80 cm. Posebnu pažnju posvetiti trasi odvodnje i ostalim instalacijskim potezima u zoni iskopa kako ne bi došlo do njihova oštećenja. Obračun po metru kubnom iskopa.

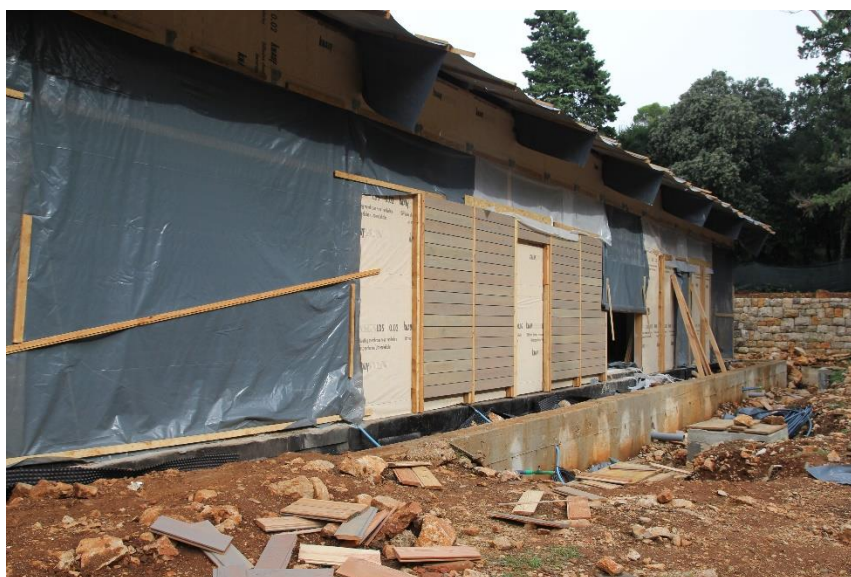
Slika 3_Pogled na lice temelja terase_kuća A (st. 2.1., 2.2., 2.4.)

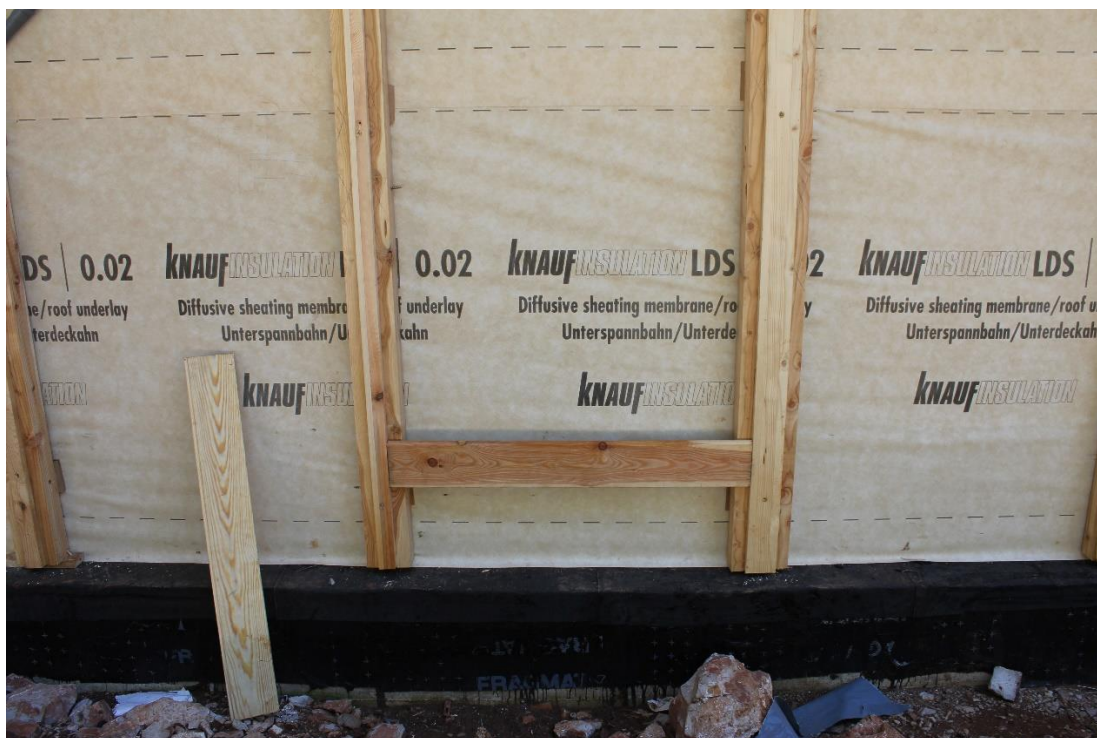
Slika 4_Pogled na hidroizolaciju temelja kuće i vertikalne gr3edice_kuća A_sjeverna strana (st. 2.3., 2.8.)

2.3.	Pregled i popravak hidroizolacije temelja od plastomernih bitumenskih traka debljine 4 mm. Obračun po mjestu oštećenja za manje prodore i po m2 za popravak većih oštećenja.				
	a/ obrada prodora oko vijaka i instalacija	kom	128,00	0,00	0,00
	b/ obrada oštećenja po cijeloj visini temelja (uzima se 10% od ukupno dostupnog oplošja temelja)	m2	97,00	0,00	0,00

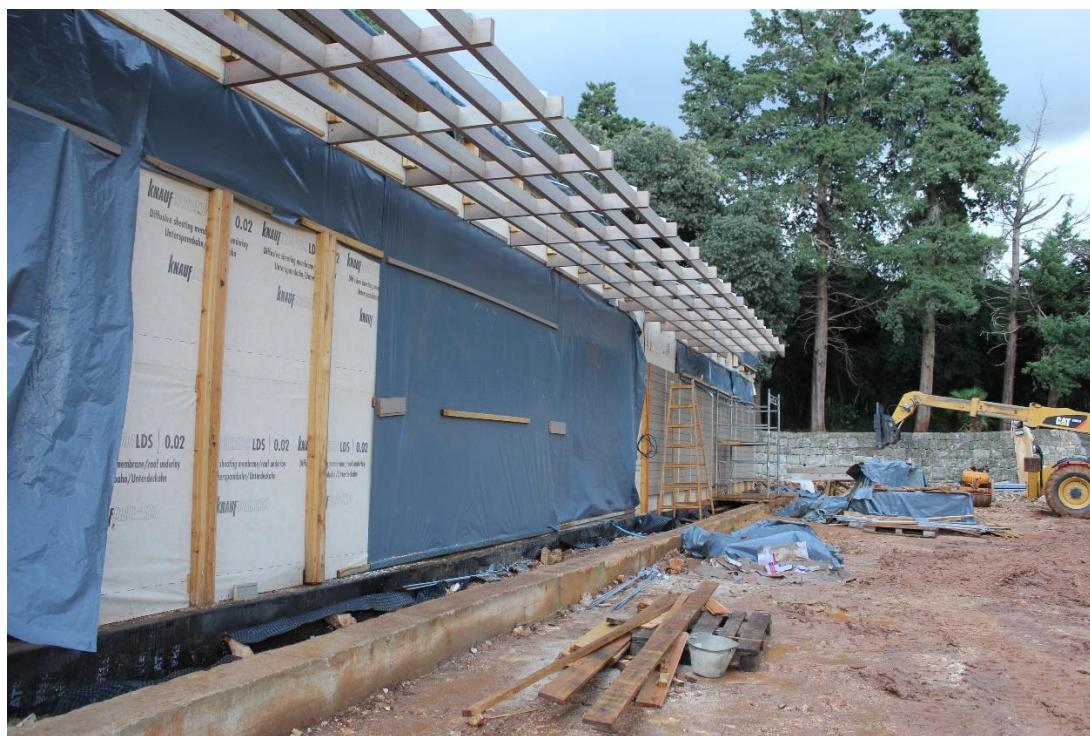
Slika 5_Pogled na temelje kuće_kuća A_južna strana (st. 2.1.-2.4.)

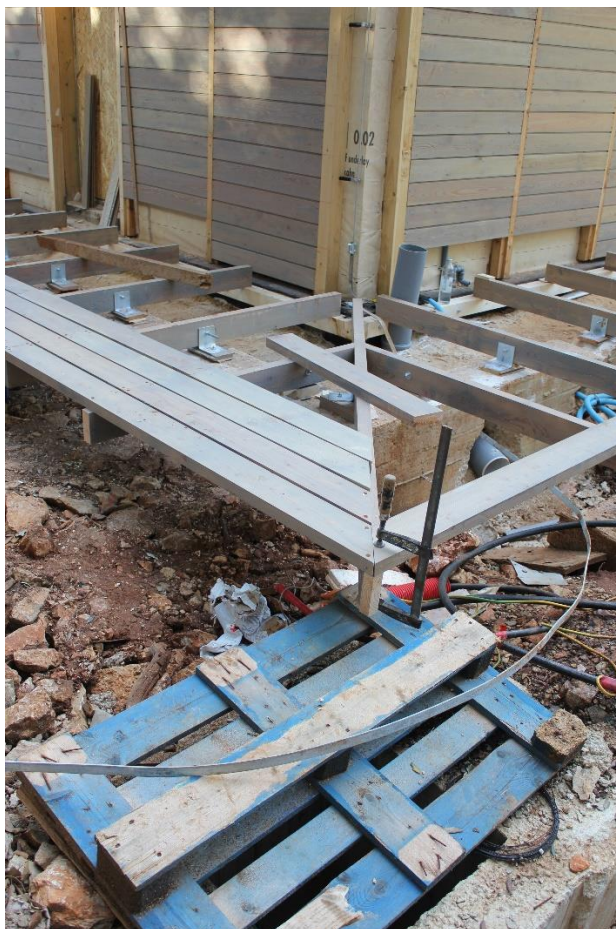
Slika 6_Pogled na konstrukciju terase_kuća A_sjeveroistočni ugao (st. 2.5.-2.7.; 2.8.-2.11.)

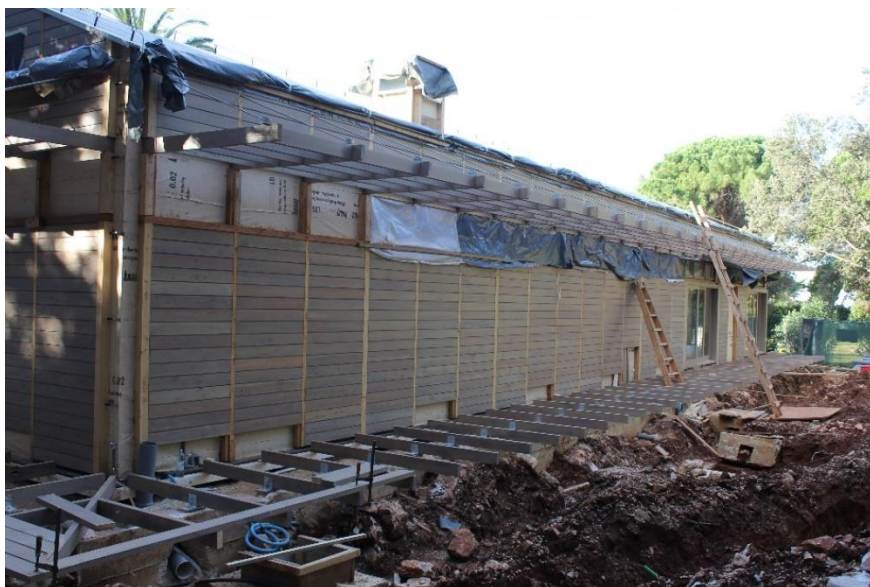
Slika 7_Pogled na konstrukciju terase i detalje obloge pročelja_kuća A_sjevera strana (st. 2.5.-2.7.; 2.8.-2.11.)

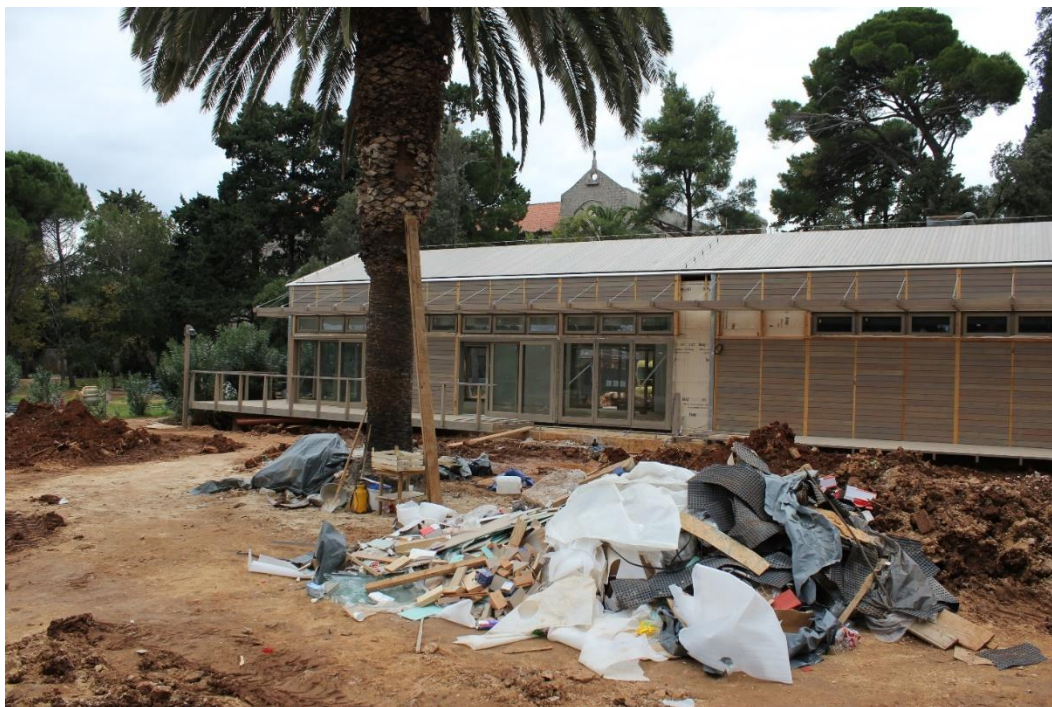
Slika 8_Pogled na južno pročelje kuće A prije izvedbe temelja rampe (st. 2.13.-2.15., 2.18.)

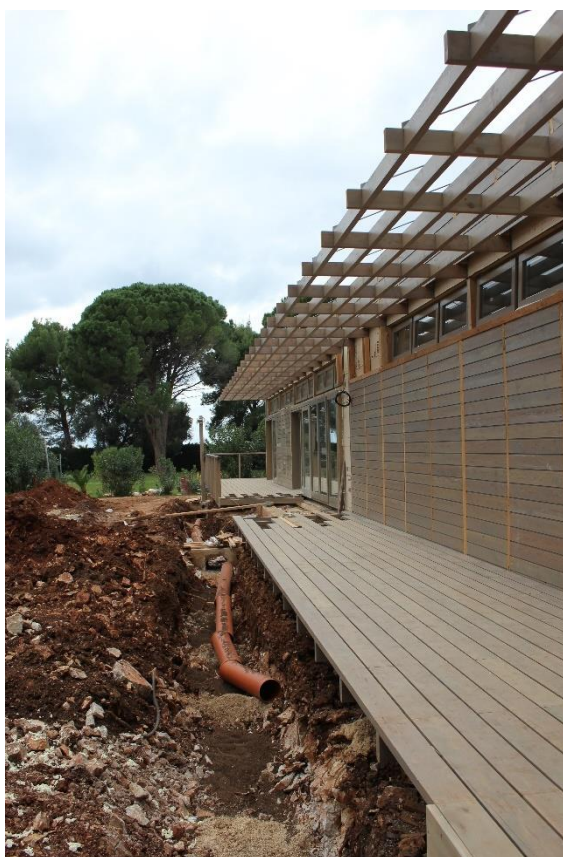
Slika 9_Pogled na elemente terase kuće A prije izvedbe temelja rampe (st. 2.13.-2.15., 2.18.)

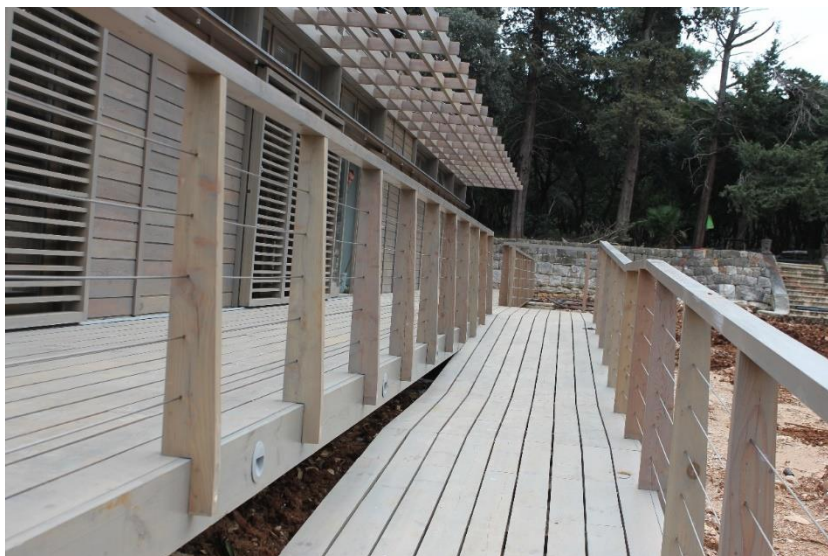
Slika 10_Detalji pročelja, terase, rampi i pergole_kuća A (st. 2.19.-2.23.)

b/ gredice 10x16x105 cm	kom	120,00	0,00	0,00
2.23.	Dobava i ugradnja novih vertikalnih gredica i pokrivnih letvica pročelja u zoni prozora, iznad prozora, te na mjestima potrebnih intervencija, od ariša I klase. Predviđena je zamjena 25% gredica i letvica radi vidljivih oštećenja (crvotočine, pucanje, truleži i dr.). Obračun po komadu gredice i letvice.				
	a/ gredice 6x12x60 cm	kom	48,00	0,00	0,00
	b/ letvice 2x8x60 cm	kom	80,00	0,00	0,00
	c/gredice 6x12x98 cm (samo uz krajeve pergole)	kom	16,00	0,00	0,00
	d/gredice 6x12x84 cm (25% od ostatka gredica u zoni kao pod c/)	kom	8,00	0,00	0,00
	e/ letvice 2x8x98 cm	kom	20,00	0,00	0,00
	f/ gredice 6x12x292 cm	kom	12,00	0,00	0,00
	g/ letvice 2x8x292 cm	kom	20,00	0,00	0,00

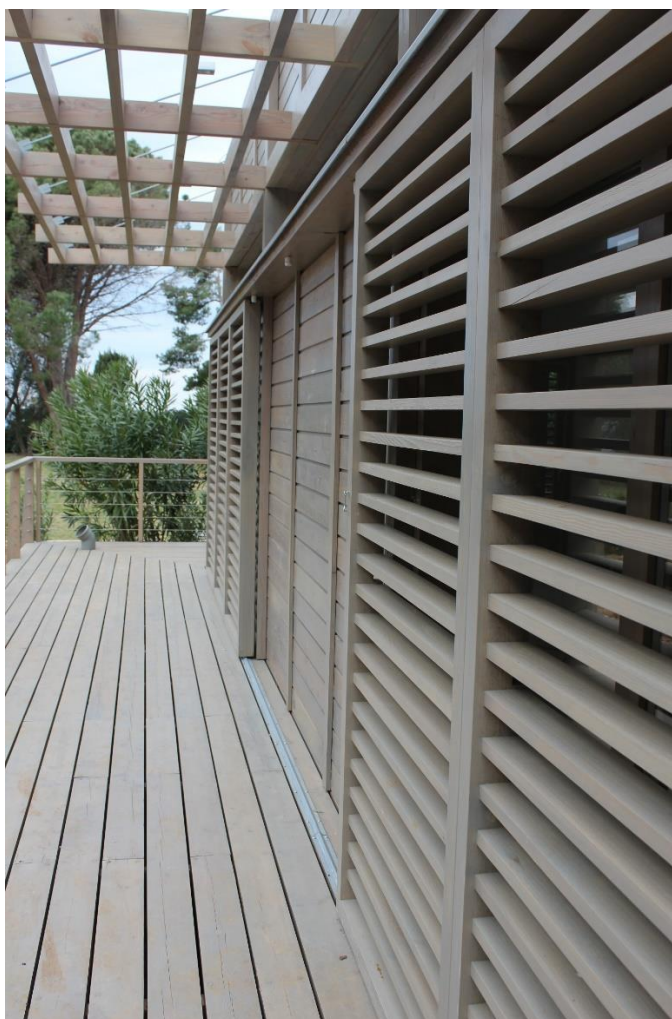
Slika 11_Detalji pročelja i zaslona za zasjenjivanje_kuća A (st. 2.19.)

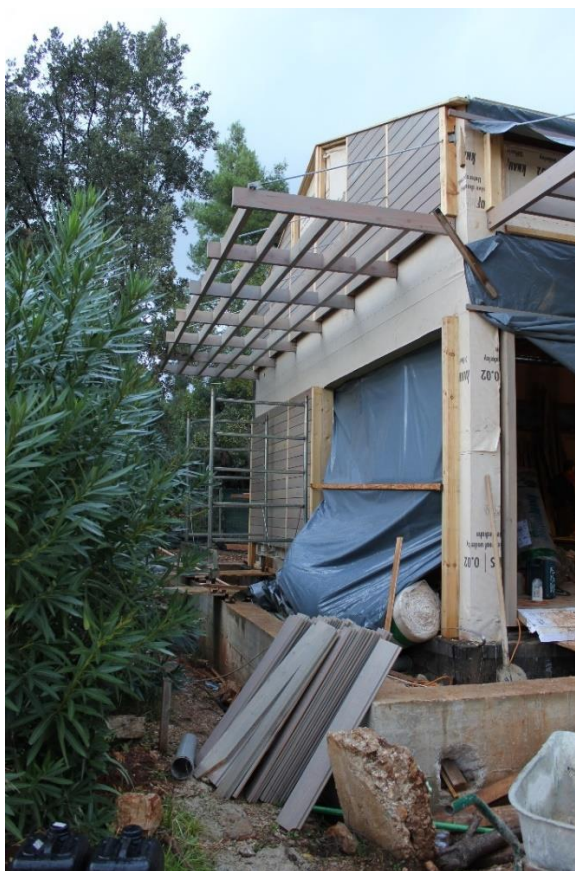
Slika 14_Detalj konstrukcije pergole_kuće A (st. 2.21.)

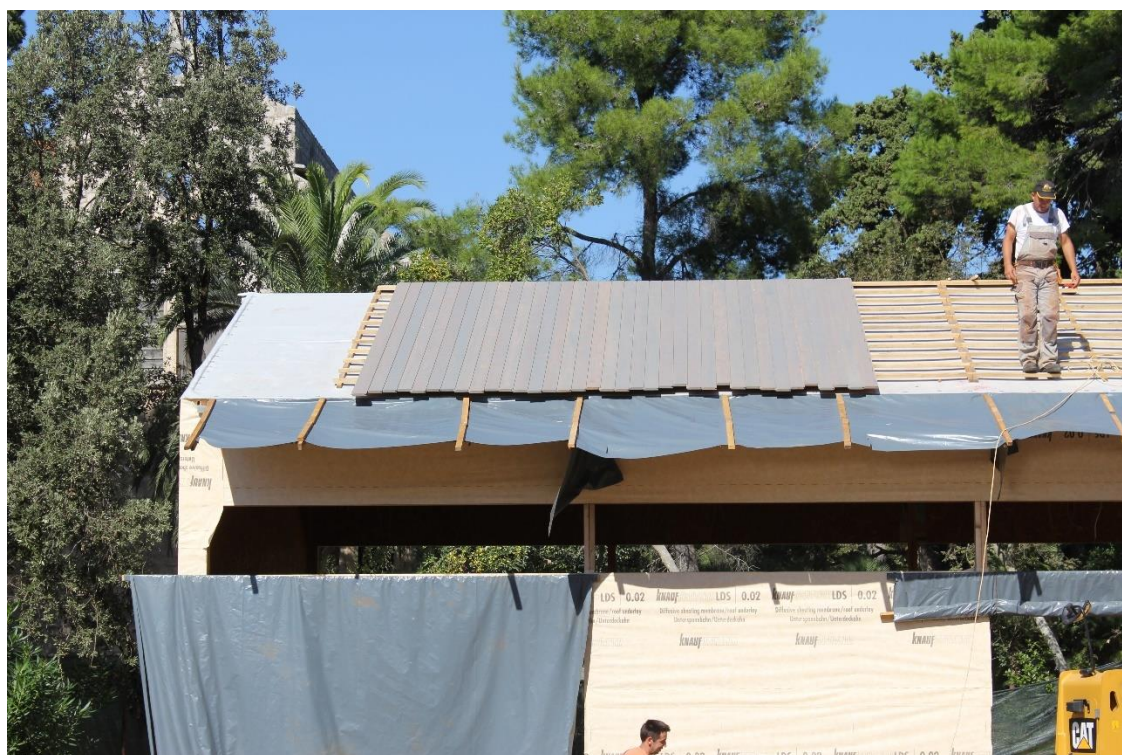
Slika 16_Detalj primarnog krova, poletvanja krovišta i pokrivanja daskama_kuća A (st. 2.24.-2.27.)

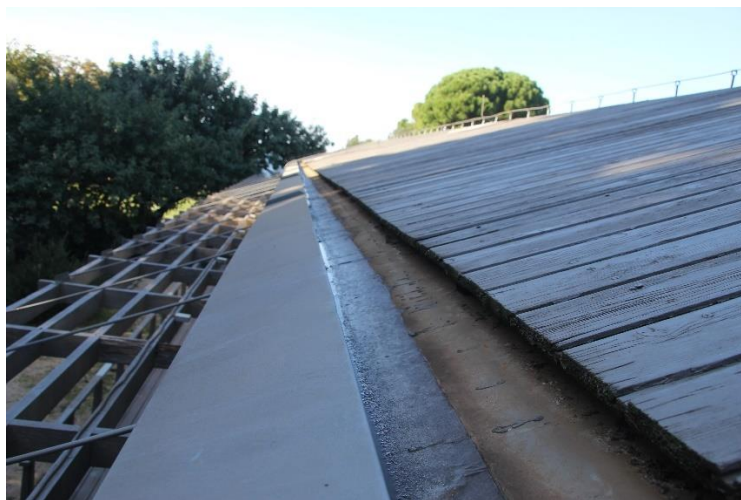
Slika 21_Stanje krova_proljeće 2024. godine_Kuća B

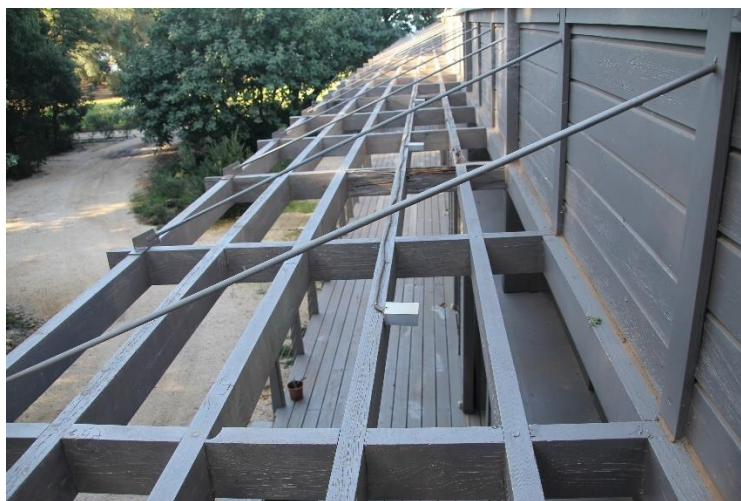
Slika 22_Stanje pergole_proljeće 2024. godine_Kuća B

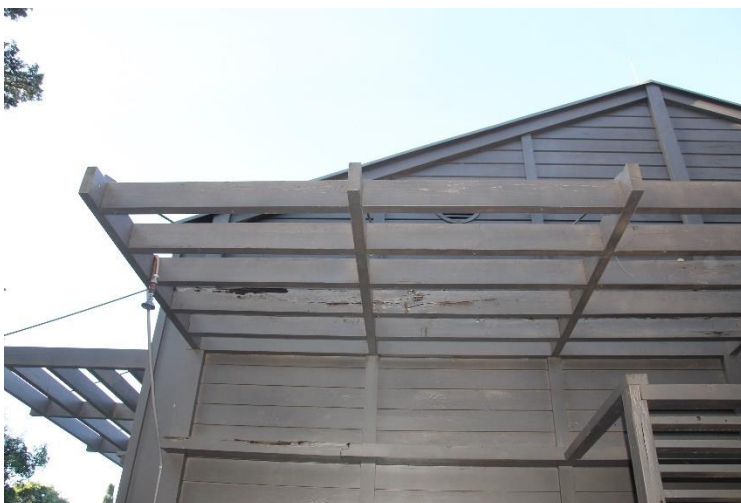
Slika 23_Stanje pergole i horizontalnog istaka_proljeće 2024. godine_Kuća B

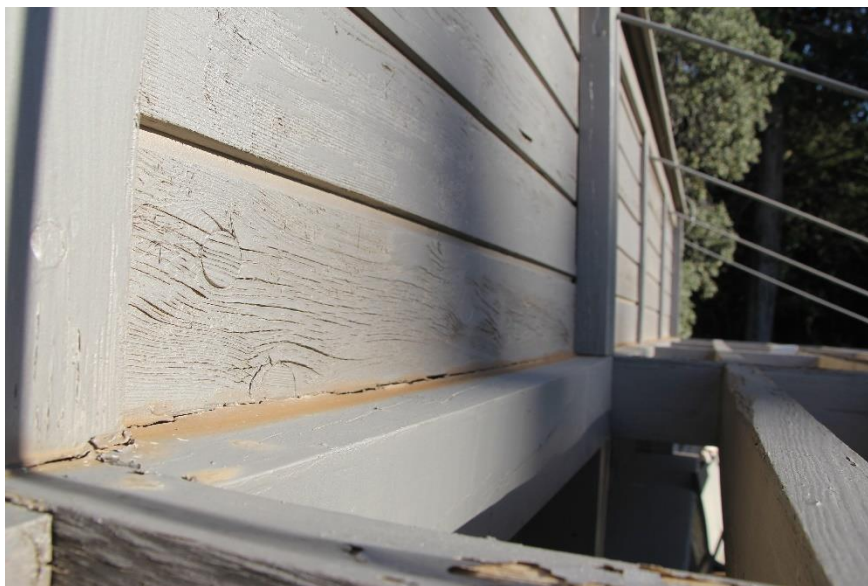
Slika 24_Stanje proljeće 2024. godine _Kuća A

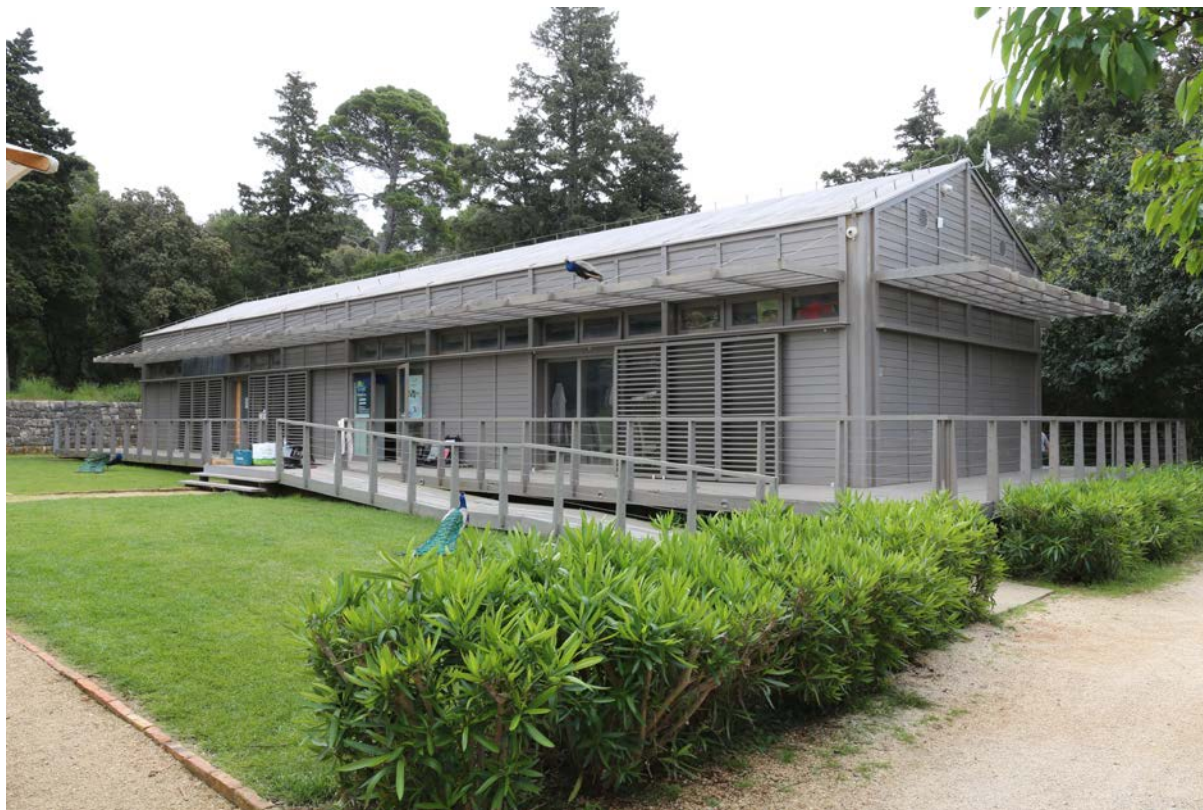
Slika 1. Opći pogled na južnu baraku sa sjeverozapada. Zgrada nije projektirana kao replika izvornika, ali je skladna i oblikovanjem lijepo odgovara principima oblikovanja izvornika. Zgrada nema strehe, time je fizički slabo zaštićena. Temelji su pravilno odignuti od zemlje min. 30 cm, ali nisu dovoljno prosušivani zbog terase koja obujmljuje cijeli objekt. Zgrada ima i drugi, vanjski temeljni vijenac, koji podupire terasu otprilike na polovini njezine širine. Vijenac gornjih prozora je pravilno uvučen od pročelja, ali je zapljuskivan vodom odbijenom od metalne klupčice. Ostala stolarija (trokrilna klizna vrata na dvorani i dvokrilna tj jednokrilna zaokretna vrata na van), kao i klizne rešetkaste stijene za zasjenjivanje, potpuno su izložene kosim oborinama. Raščlamba elemenata pročelja je horizontalna shodno izvorniku, spojevi su pravilno pokriveni letvicama. Pristupna kosa rampa i čelne opšavne daske terase su preblizu tlu, što povećava rizik biološke razgradnje i smanjuje isušivanje temelja i ziđa uz njega. Pokrov je samo dekorativan, načinjen je od istih elemenata kao i fasada (lamperija odnosno brodski pod), površinski obrađen istim sustavom kao i zidovi i terasa. Vidljive su trajno provedene reparacije povremenom izmjenom trulih elemenata ili dodatnim bojanjem.

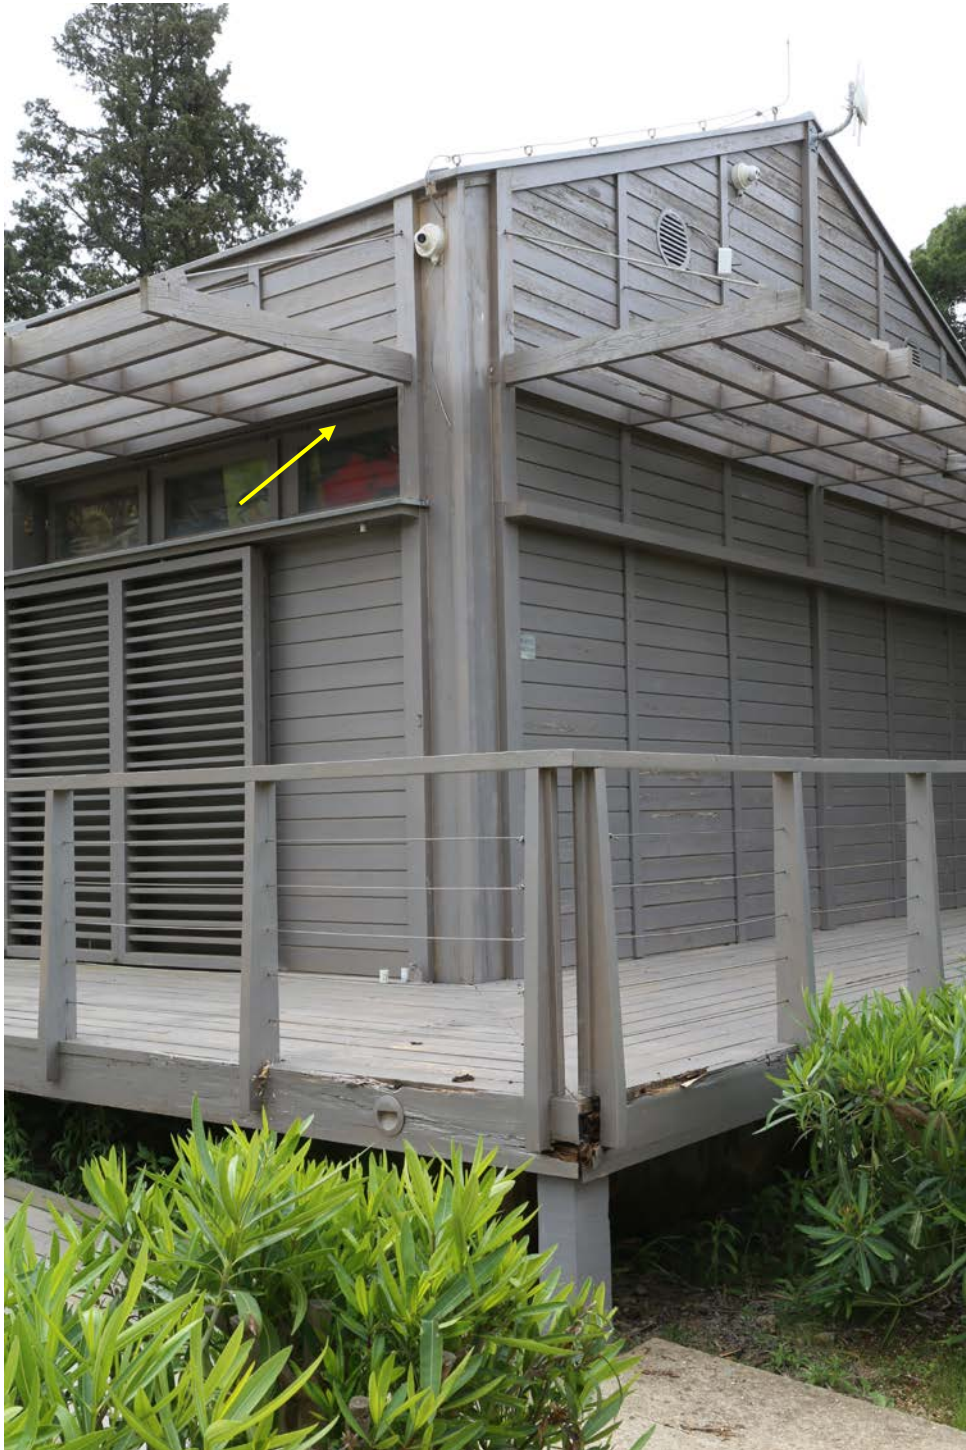
*Slika 2. Sjeverozapadni kut terase, MM 1. Kut zgrade je pravilno opšiven kvalitetnim elementima i zatvoren od vjetra. Na daskama broskog poda pročelja nema otvaranja spojeva niti truleži, ali one nisu dovoljno prozračene jer su mosnice priljubljene o oplatu. Metalna klupčica ispod reda uvučenih prozora (lijevo) i obrubna daska (desno) nemaju dovoljnu širinu da bi predstavljale nadstrehu za donji dio ziđa. Cjelovito drvo (osim broskogoga poda) je izvjesno bilo ugrađivano mokro, jer nije bilo sterilizirano industrijskim sušenjem (strelica pokazuje mjesto izletnih rupa kućne strizibube (*Hylotrupes bajulus*) nakon bojanja i instalacije, što znači da su larve živjele u ugrađenim elementima.*

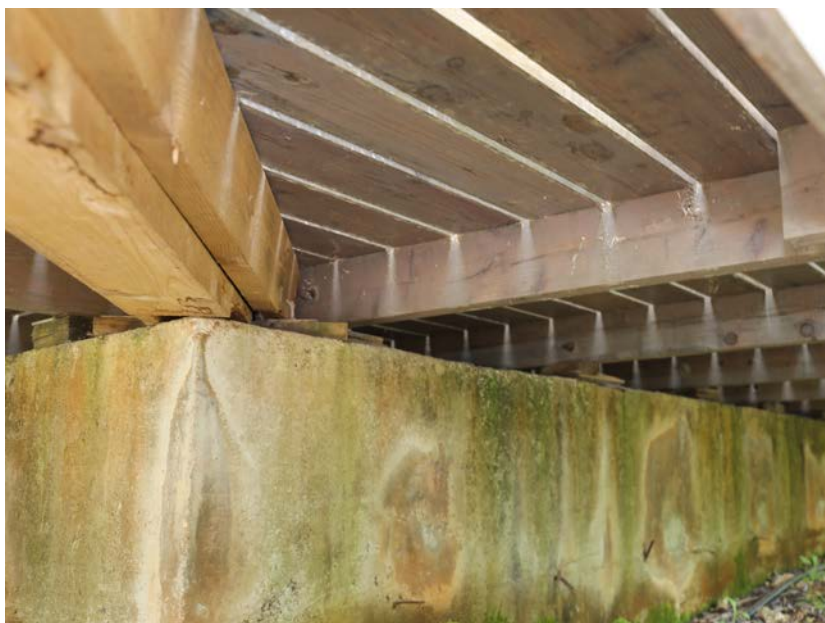
Slika 3. Sjeverozapadni kut, MM 1. Vanjski temelj podupire radialne gredice terase otprilike na polovini raspona. Drvo gredica i mosnica s donje strane nije površinski obrađeno, što bi trebao biti slučaj. Mjestimično je slabe kvalitete (kvrge, srčika), a upitno je i da li je bilo odgovarajuće biocidno tretirano (ne vidi se karakteristična boja biocidne impregnacije). Gredice nepravilno leže na podloškama od slabo trajnih ostataka broskog poda čime je omogućeno kapilarno navlaživanje iz temelja koji nije hidroizoliran. Na lijevoj strani se vide reparacije kutne gredice terase s bočnim udlagama od mosnica, izvedene bez biocidne zaštite, a gredica ne naliježe na punoj površini na beton. Ovdje se ne vide intenzivna biološka oštećenja na dijelovima koji nisu bili zamjenjivani. Iza vanjskog temelja je cirkulacija zraka vrlo slaba (izmjerena je relativna vlaga zraka od 82%) što doprinosi trajnom vlaženju. Rezistograf lijevo prikazuje novu potpurnu gredicu, dok desni prikazuje potpuno trulo drvo gredice iznad.

Sve teško oštećene dijelove je potrebno sanirati, djelomičnom tesarskom **zamjenom dijelova u duljini vidljive truleži i još najmanje 1 m od tog mjesta, ili potpunom zamjenom.**

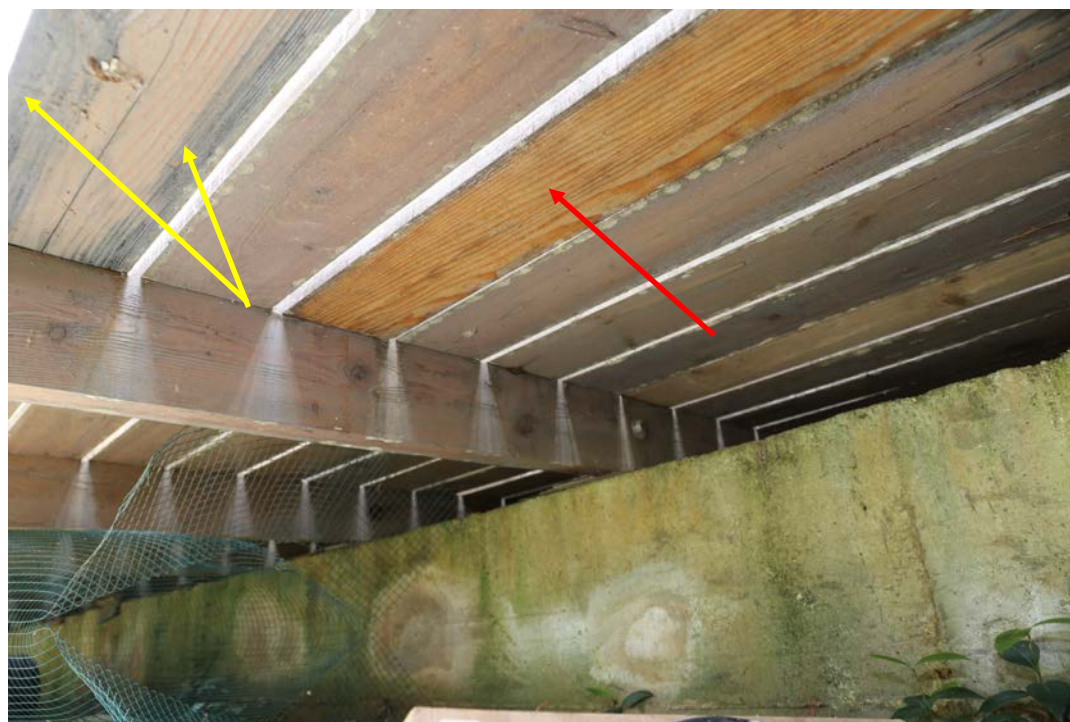
Slika 4. Sredina južne terase, MM 3. Za potkonstrukciju i mosnice je primijenjena ariševina, od kojih su neke daske već zamijenjene (crvena strelica). Drvo za mosnice je dobre kakvoće, ali sadrži veliko učešće bjeljike (vidi modriilo – na rubnim dijelovima bočnice - zaraza gljivom *Pullularia pullulans* u lijevom gornjem kutu slike).

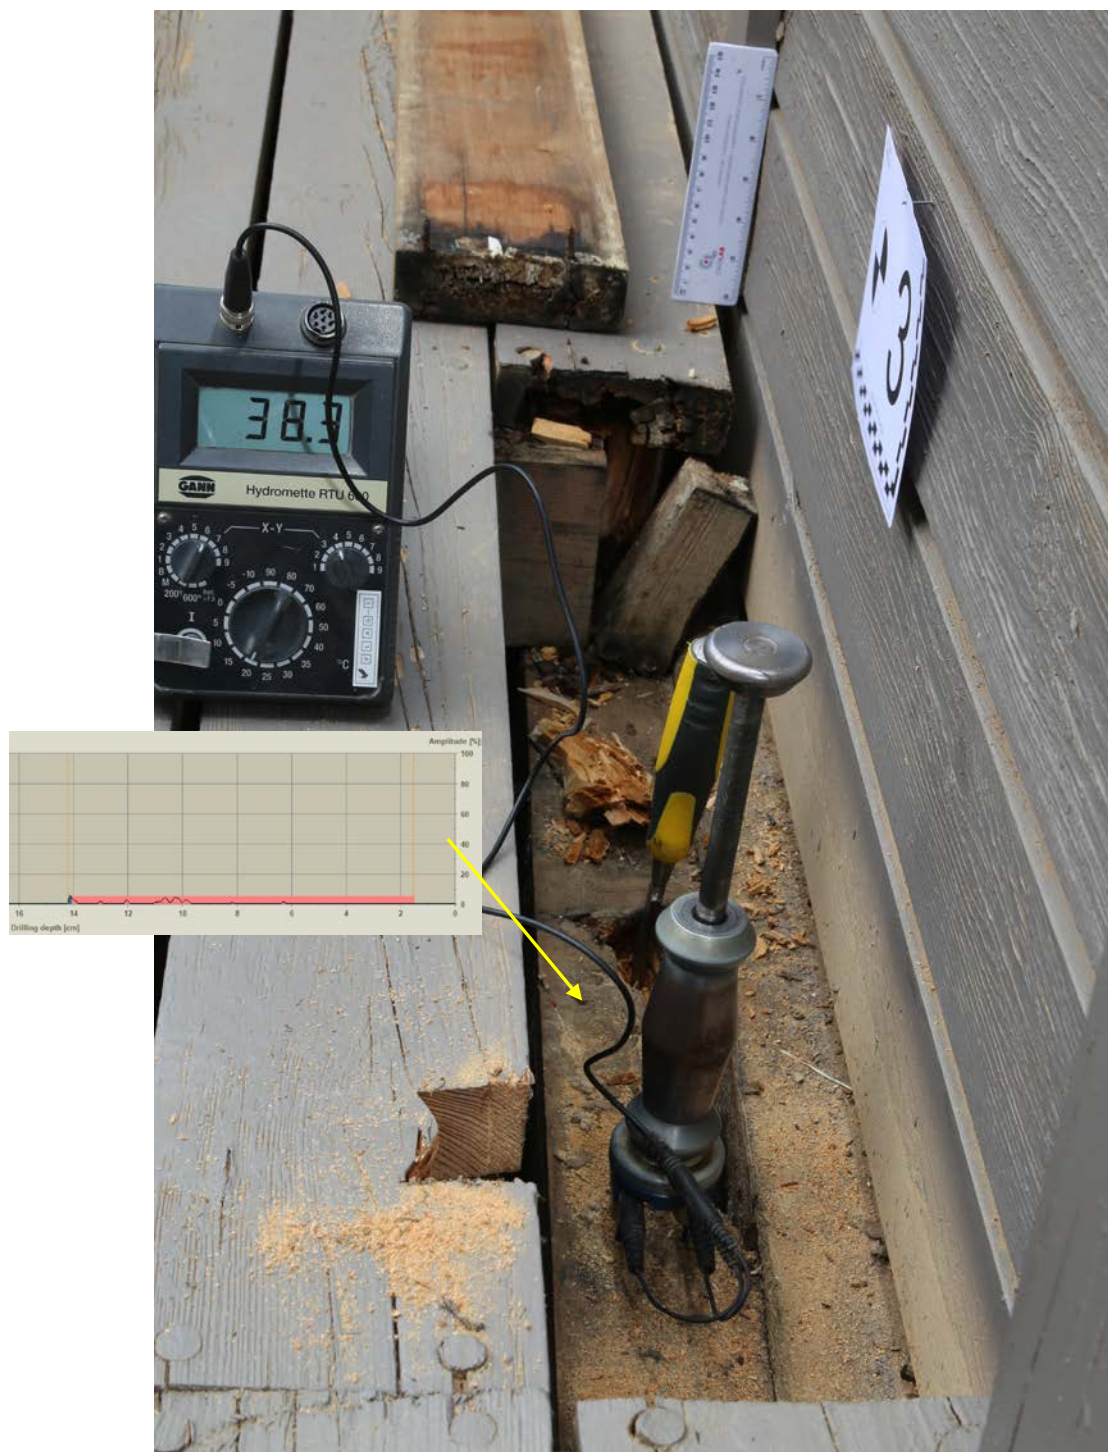
Slika 5. Detalj spoja terase sa zidom zgrade (MM 3, središnji dio južne strane zgrade). Greda koja nosi terasu privijena je o bitumenski izoliran temelj i nije zaštićena. Mosnice su priključene preblizu do zidne oplate, time izostaje dovoljno široka reška za otjecanje vode i isušivanje. Na odignutoj dasci vidi se da naličje daske uopće nije bilo obrađeno, a na tupom sučelju mosnica dolazi do intenzivnog kapilarnog navlaživanja čelnog presjeka drva koje se zbog debelog i slabo paropropusnog filma premaza ne može isušivati. Posljedica je trajno visok sadržaj vode drva (iznad kritičnih 22 %) za razvoj gljiva truležnica. Susjedna mosnica pokazuje ekscesni otklon žice, pokraj kvrge je izrezan uzorak koji pokazuje da je ona potpuno zdrava. Vlagomjerom se izmjeri previsokih 38,3% sadržaja vode. Rezistograf ne pronalazi karakterističnu strukturu drva već trulo drvo cijelim presjekom grede. Zabijeno dlijeto prodire cijelom dužinom u bijelom truleži rastočeno drvo.

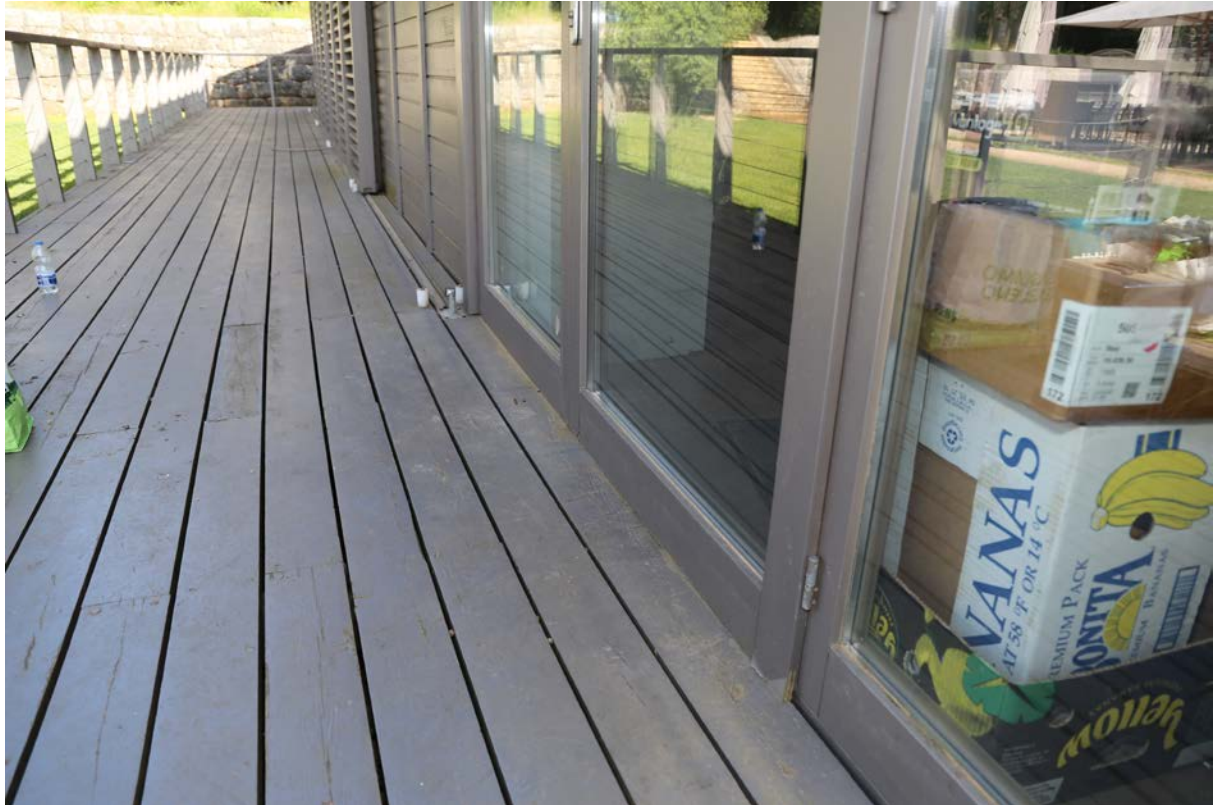
Slika 6. Sjeverna terasa. Na sudarnim spojevima mosnica, koje su tupo sučeljene bez mogućnosti isušivanja, mjestimično je evidentna trulež, daske su mjestimično već izmijenjene, kao i dijelovi rampe i pristupnog stubišta (lijevo, nije vidljivo na fotografiji). Zaokretna prozorska vrata s otvaranjem na van su načinjena bez okapne letve, nabubrila su i dosjedaju na prvu mosnicu čime je posluživanje otežano, a sadržaj vode donje okvirnice krila je visok (mjeri se 18% s.v. i više), što predstavlja rizik za njihove kutne spojeve. Ograda je dobra i stabilna, osim što se na nekoliko stupića primjećuje razorna trulež na donjim čelima, pa ih je potrebno izmijeniti.

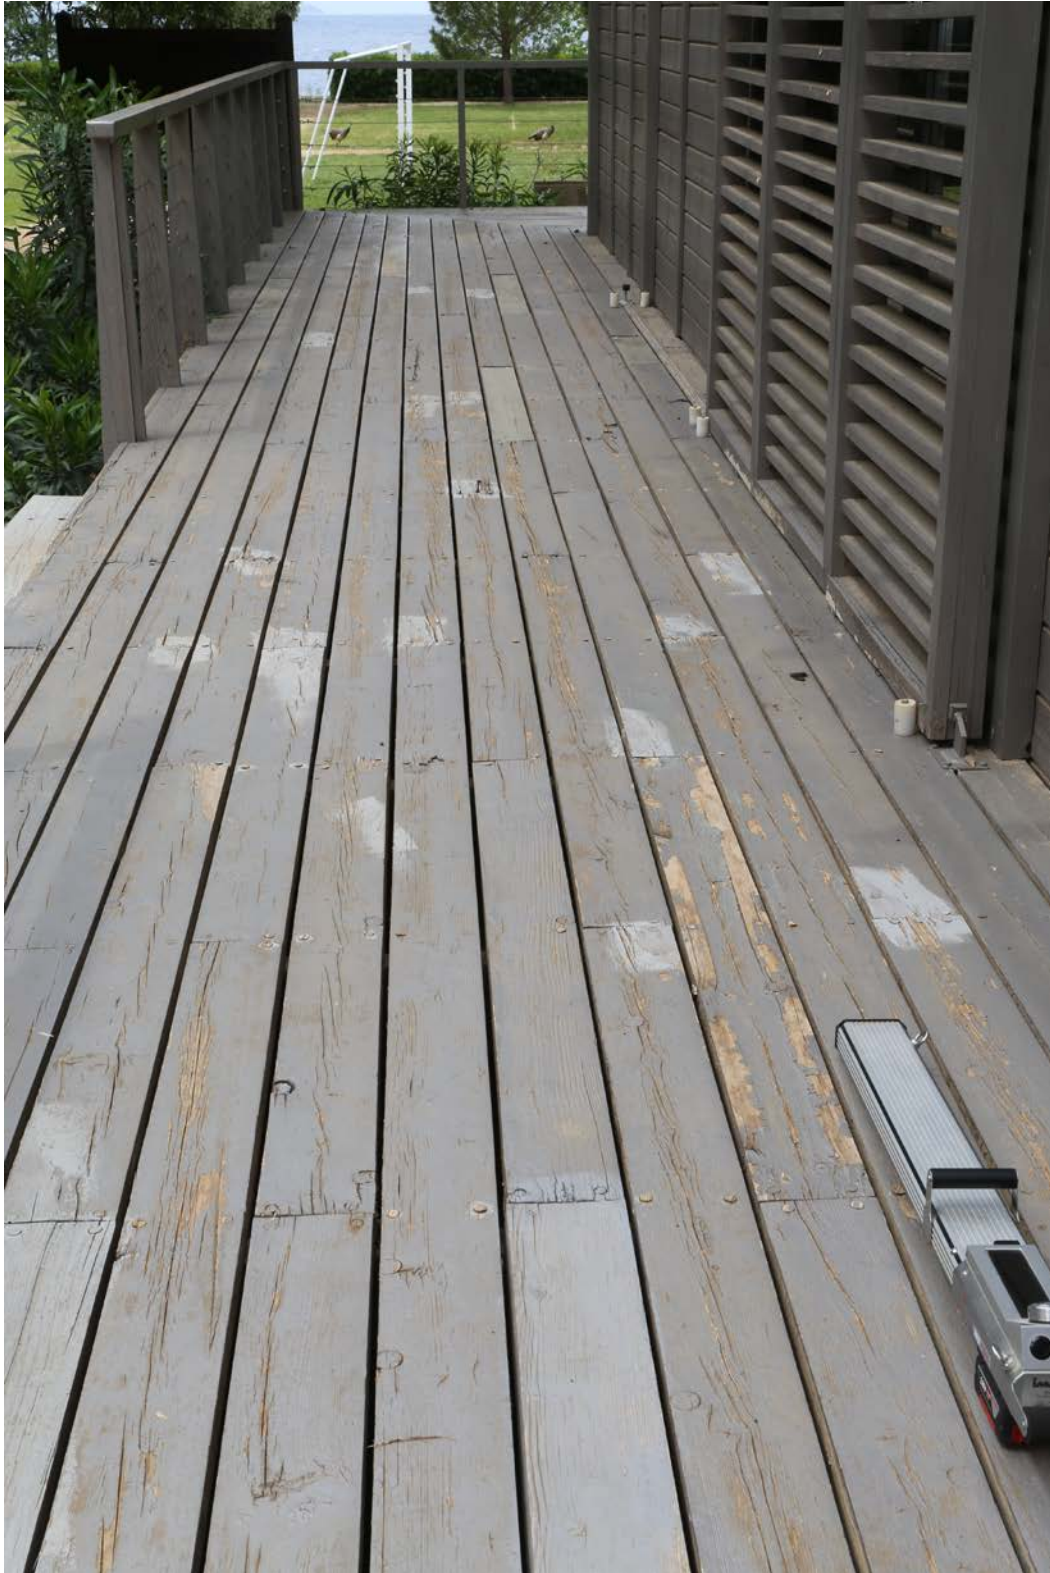
Slika 7. Pogled na južnu terasu. Terasa je funkcionalna, ali iskazuje estetske i tehničke nedostatke. Od obnove bojom 2019. godine došlo je do daljeg raspucavanja drva, ljuštenja i otiranja boje. Čepovi, kojima su stilski pravilno bile pokrivenne glave vijaka, mjestimično su izdignuti iz plohe zbog velikih razlika u bubrenju i utezanju drva i izvjesne primjene neadekvatnog ljepila. Stanje površinskog sloja zahtijeva, bilo detaljno obnavljanje uz zamjenu evidentno trulih dasaka, bilo zamjenu kompletne obloge terase. Rešetkasta klizna stijena koja bi trebala zasjenjivati dvoranu oštećena je vremenskim djelovanjima u donjem dijelu i teško se poslužuje. Ograda je stabilna, ali zahtijeva obnavljanje površine.

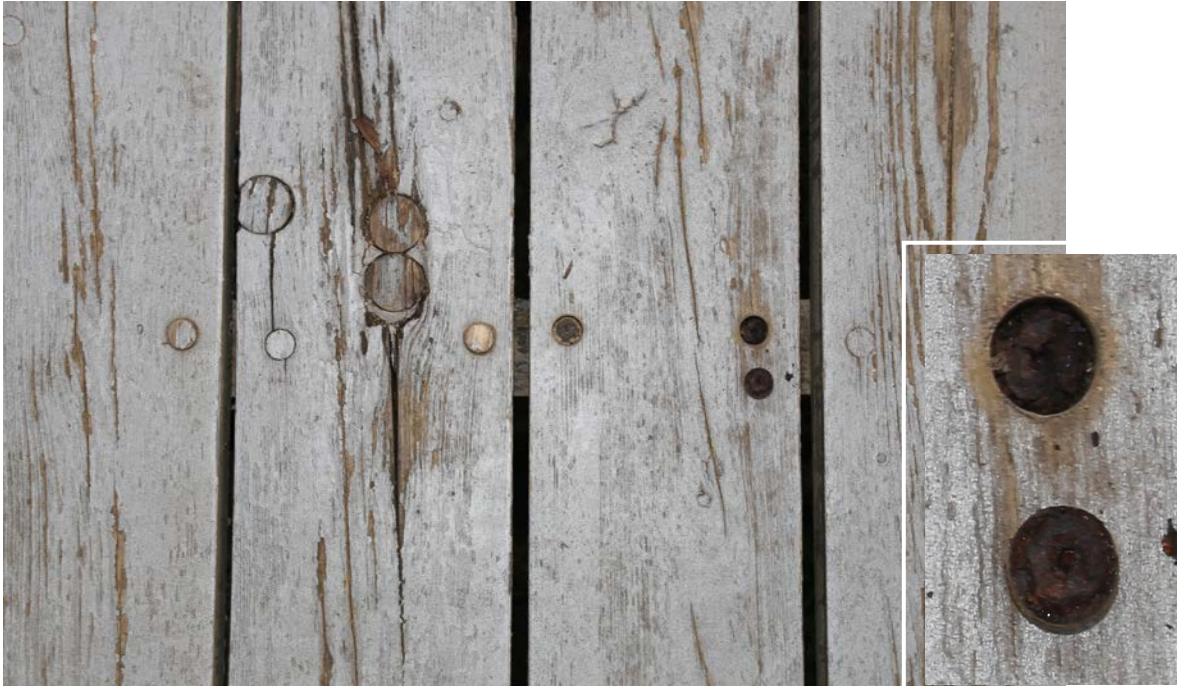
Slika 8. Detalj površine terase. Drvo je bilo mjestimično vrlo kvrgavo, što je popravljano uobičajenim uljepljivanjem čepova iste teksture, ali je lijepjeni spoj slab pa površinski premaz oko čepa puca, a drvo se vlaži, duboke pukotine od rasušivanja se šire uzduž takvih mjesta. Vijci kojima su mosnice privijene o gredice su jako korodirali i pucaju pri izvijanju, što nije uobičajeno za obaveznu primjenu inoks vijaka. Čepovi su mjestimično ispali, a mjestimično su izdignuti iz hodne površine.

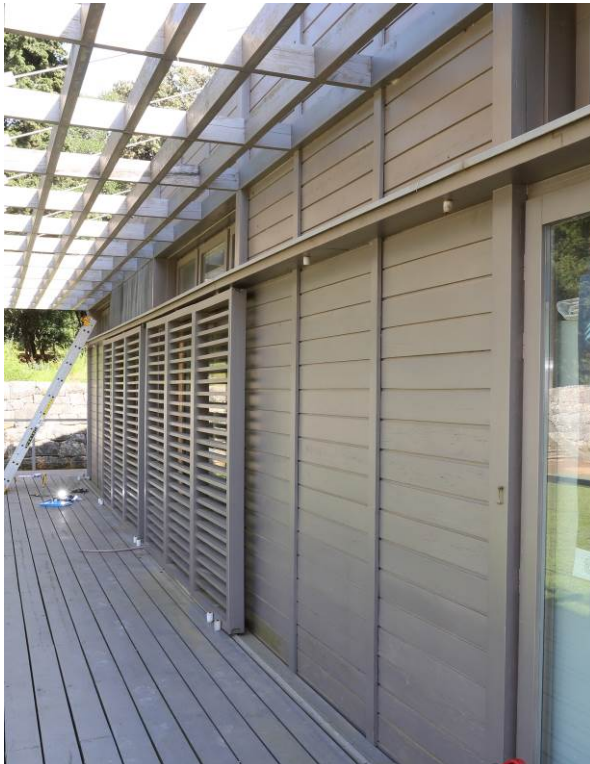
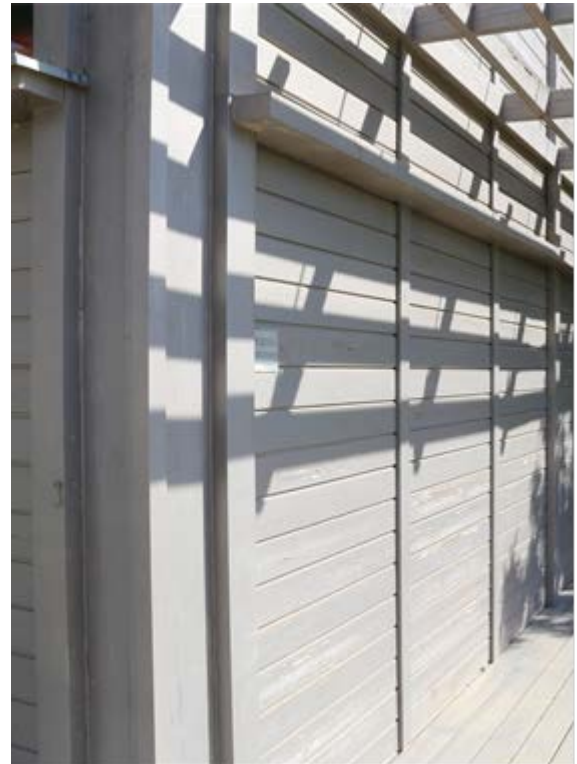
Slika 9. Izgled dasaka broskog poda na sjevernom (lijevo) i južnom pročelju (desno) je odgovarajući, nema izvijanja, pucanja ili otvaranja spojeva, iako je površina zapadne fasade oštećenog površinskog sloja. Ovi dijelovi zahtijevaju samo uobičajeno održavanje povremenim brušenjem i obnavljanjem sloja površinske obrade.

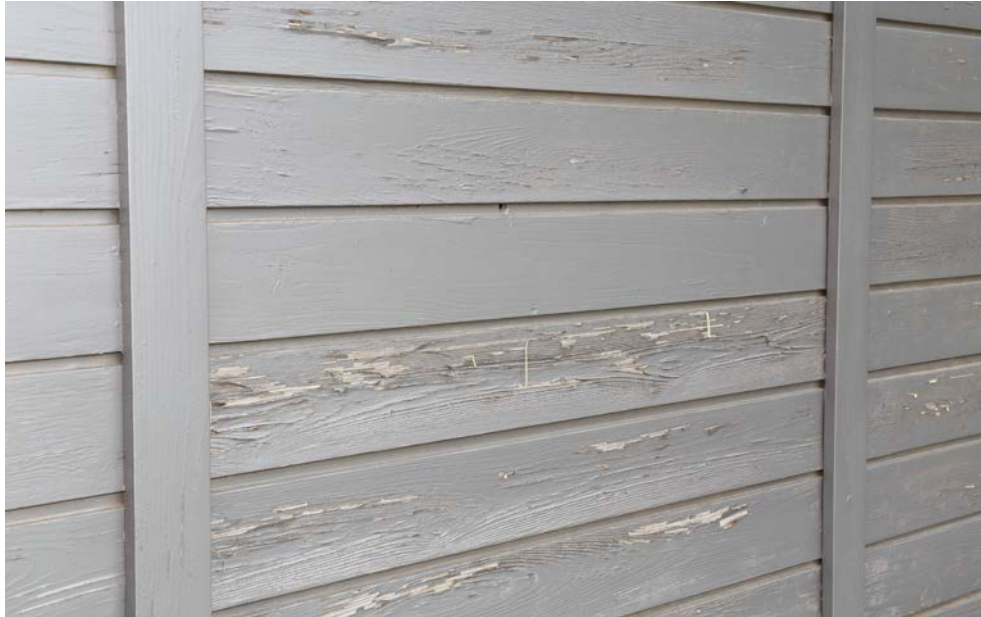
Slika 10. Pročelje na zapadnoj strani nakon samo pet godina pokazuje greške slabe adhezije premaza, naročito na daskama tangentne teksture (bočnicama). Ovo može biti posljedicom nepravilne pripreme površine nakon pjeskarenja prvotnog sloja boje (izostanak brušenja), potpomognuto visokim površinskim temperaturama na zapadnoj strani tijekom ljeta.
