JAVNA USTANOVA REZERVAT LOKRUM naručila je izradu tehničke dokumentacije za provedbu radova sanacije i održavanja Dviju drvenih kuća na otoku Lokrumu, kako bi se sanirala sva oštećenja vanjske ovojnice i otvorenih vanjskih prostora zgrade (terase i pristupne rampe).

FOTODOKUMENTACIJA / VEZA SA STAVKAMA TROŠKOVNIKA

NAZIV ZAHVATA	SANACIJA I ODRŽAVANJE DVIJU DRVENIH KUĆA NA OTOKU LOKRUMU
LOKACIJA	k. č. br. 5615/1 k.o. Dubrovnik, Otok Lokrum, HR-20000 Dubrovnik
MJESTO I DATUM IZRADE	Dubrovnik, 07/2024

3. FOTODOKUMENTACIJA PRI PREGLEDU

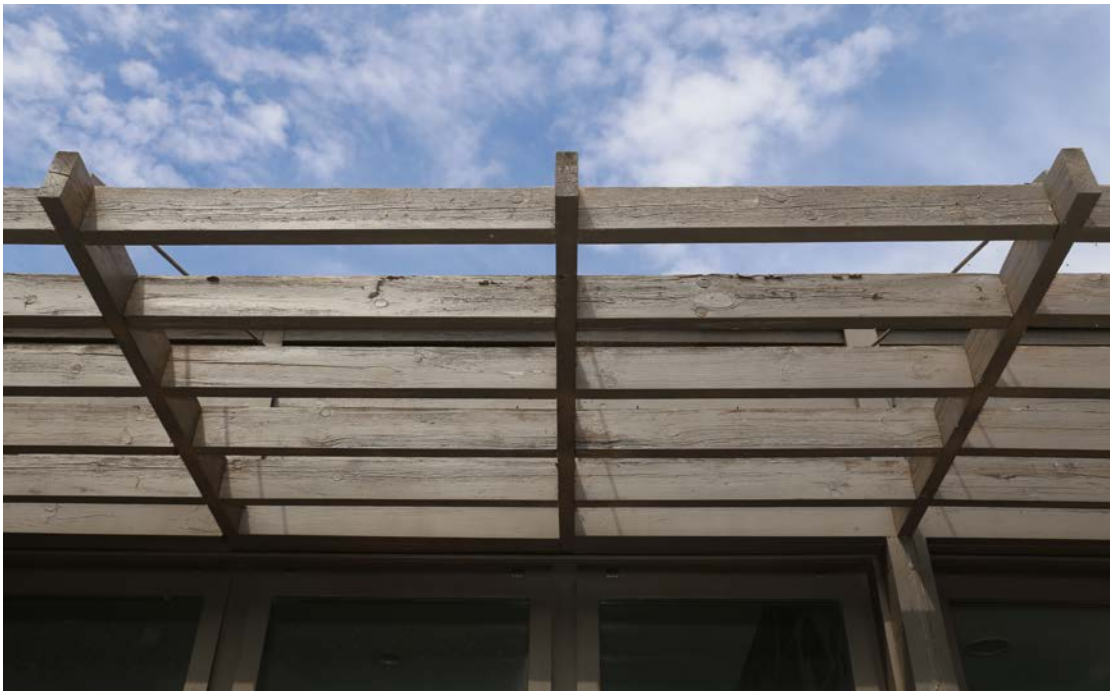
Slika 11. Rešetka za zasjenjivanje je načinjena od gredica relativno slabe kvalitete, s mnogo kvrga pokrpanih čepovima. Kakogod, rešetka – načinjena od gredica dovoljnog presjeka te spojevima na duboki križni prijeklop s ravnim sučeljima – iskazuje pravilnu geometriju, izvedena je vrlo precizno i njezini su spojevi zatvoreni. Površinski sloj je loše adhezije i debljine, moguće je izveden na nedovoljno suho drvo, oštećeniji je na isturenijim i višim dijelovima gredica i zahtijeva hitnu obnovu.

Sve teško oštećene dijelove je potrebno sanirati, djelomičnom tesarskom **zamjenom dijelova u duljini vidljive truleži i još najmanje 1 m od tog mjesta, ili potpunom zamjenom.**

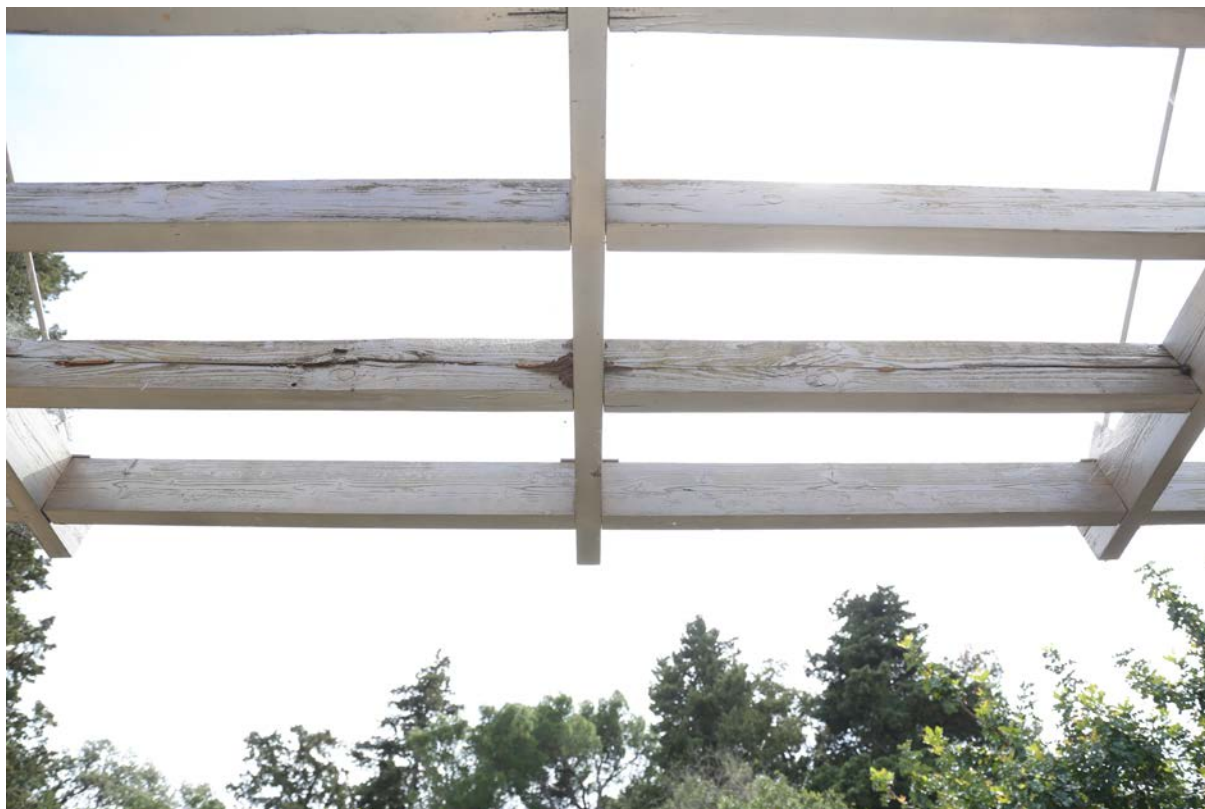
Slika 12. Tamo gdje su na rešetki bili ugrađeni elementi s propiljenim srcem (uklopljena srčika i juvenilno drvo) ponegdje nastaje globalna trulež: na spoju rešetke se već razvilo i vanjsko plodište gljive.

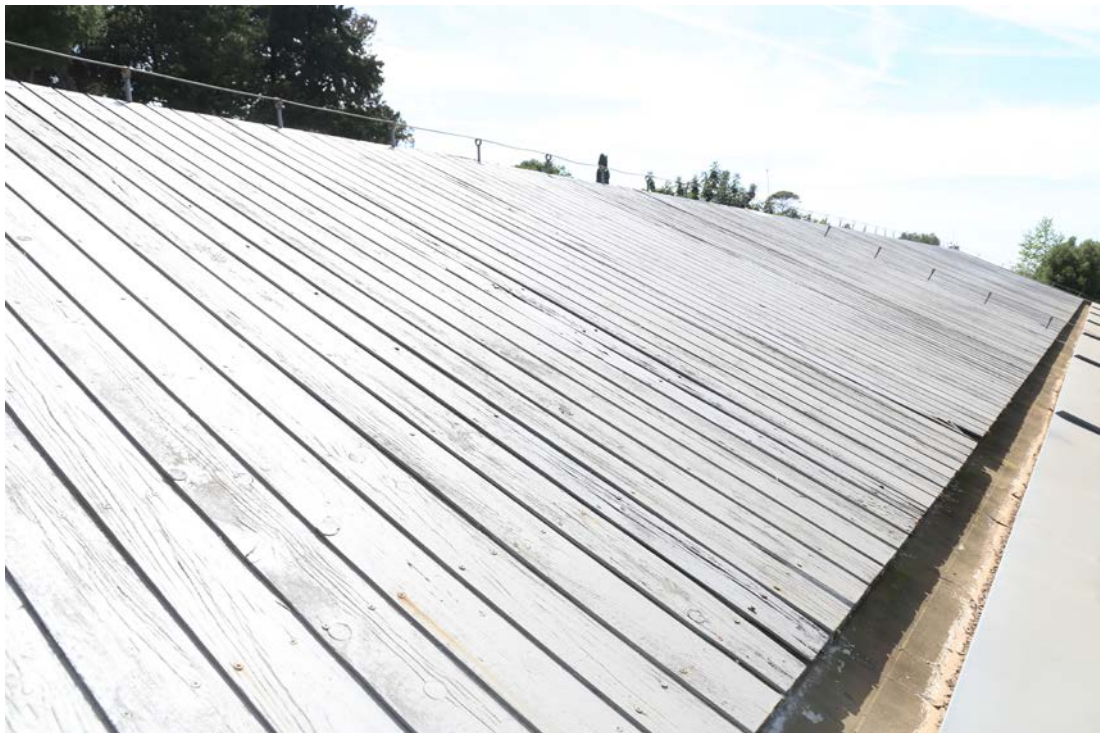
Slika 15. Krovna ploha načinjena je od dasaka broskog poda ariševine, pričvršćenih sa po dva vijka, što nije pravilno jer ne omogućuje slobodno dimenzijsko gibanje dasaka. Materijal je jako i duboko ispucao, ali je krovna ploha još uvijek pravilne geometrije i zadovoljavajućeg funkcijskog stanja. Desno se vidi dubok i pravilno izveden žlijeb koji se s tla ne vidi, a odvodi veliku količinu vode i prljavštinu (lišće, iglice itd.).

Predlažemo razmotriti (financijski i tehnički) primjenu trajnije vrste drva (npr. hrastovine) za krovni pokrov, i to bez ikakve površinske obrade; drvo će već u prvoj sezoni dovoljno prirodno posiviti da estetski odgovara ostatku zgrade, a prema literaturnim izvorima, uz dovoljne reške za isušivanje, može trajati i do 20-30 godina. Nosive dijelove potkonstrukcije terase bi također bilo opravdano zamijeniti hrastovinom, isključivo bez bjeljike.

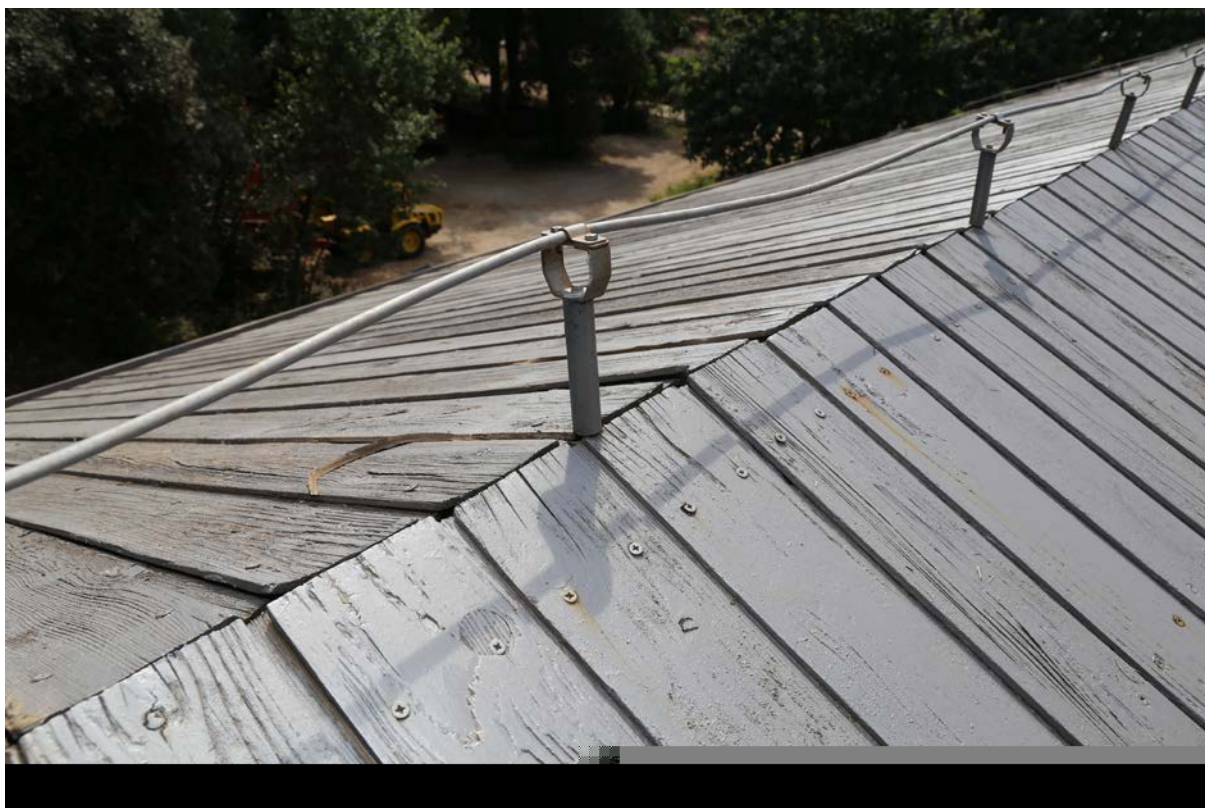
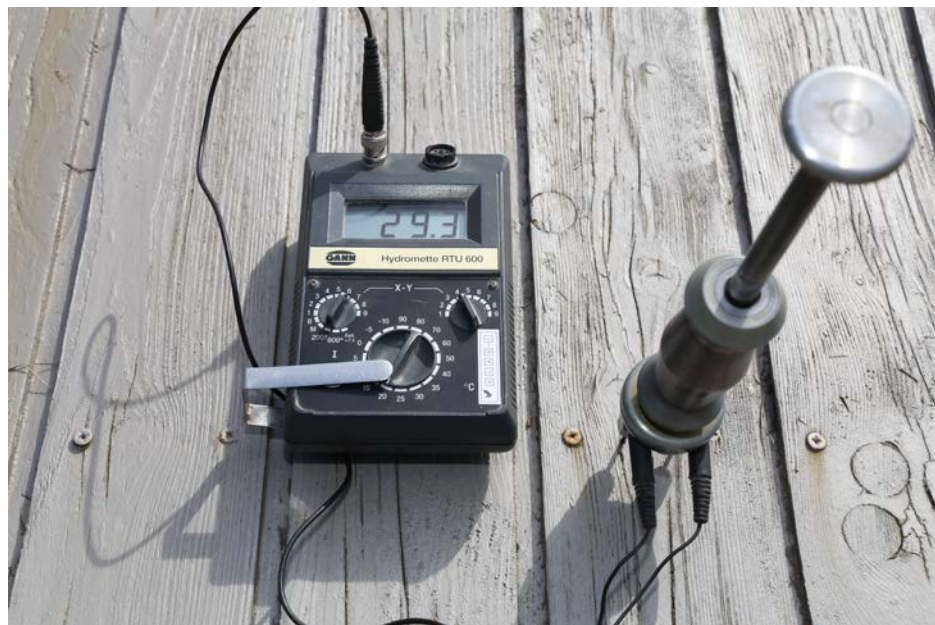
Slika 17 a) i b). Sljeme krova izvedeno je tupim sučeljavanjem dasaka pod kutom, time izostaje gornji ventilacijski otvor kroz koji bi se kontinuirano, od žlijeba do sljemena, isušivala konstrukcija (letve, kontra-letve i naličja dasaka). Predlaže se međusobno visinski zamaknuto preklapanje dasaka s ostavljanjem široke reške ili jednostavno skraćivanje čela da zaostane otvor širine koja odgovara sumi debljina letvi i kontra-letvi. Zbog zapriječene ventilacije konstrukcije pokrova sadržaj vode je iznad kritičnih 22 % za razvoj gljiva truležnica i krovna ploha će i dalje sustavno propadati. Jako neravna površina naznačuje da je površinska obrada izvedena nakon prvotnog pjeskarenja te je površina jako profilirana, mjestimično nedovoljno pobojena što – pogotovo na južnoj plohi – dovodi do propadanja i erozije drva. Ukoliko bi se estetski željelo dobiti izgled posivjelog, prirodno erodiranog drva, ovo ne bi bio problem da daske nisu podložne truleži. Zamjena obloga elementima od hrastovine s međusobnim reškama za isušivanje bi predstavljala trajno učinkovito rješenje (>30 godina).

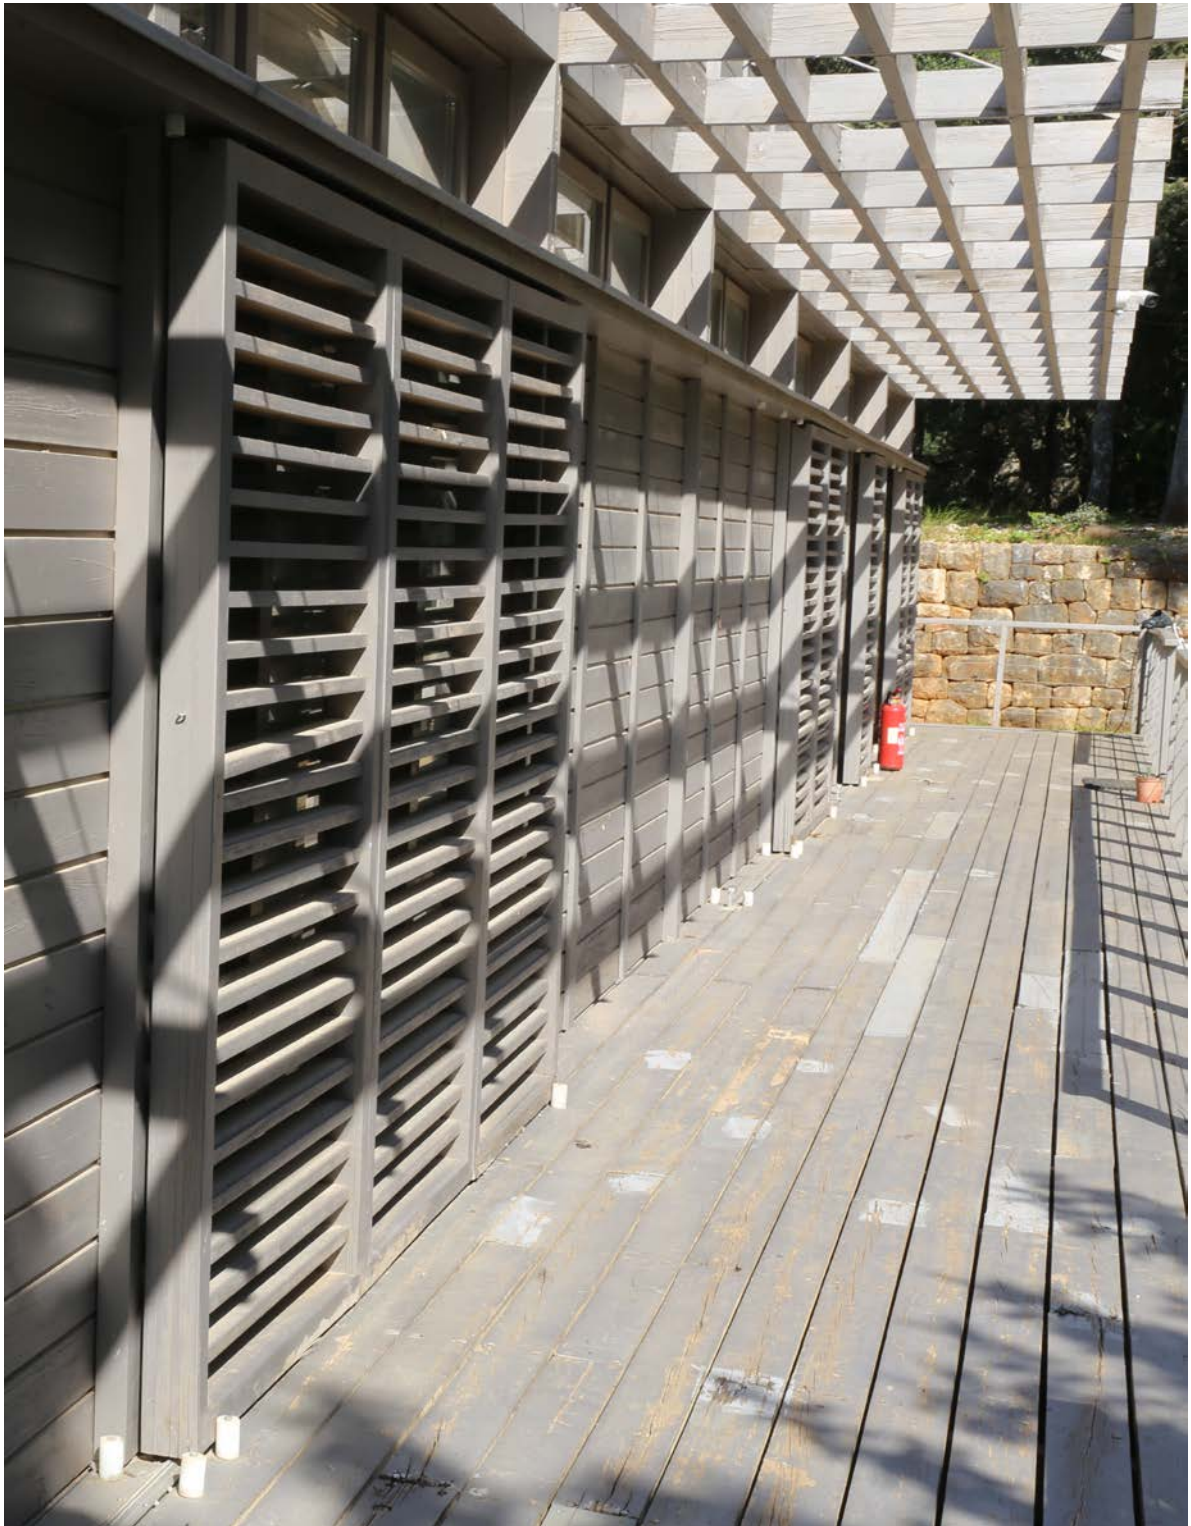
Slika 18. Pogled na južno pročelje zgrade B. Na prozorskim vratima i kliznim stijenama su pozicionirane vanjske rešetkaste klizne stijene koje služe za zasjenjivanje – jedinični okviri koji su negdje vijcima spojeni u dvodijelne ili trodijelne stijene, već prema širini vrata. Montirane su ovjesnim okovom, ali vjerojatno s nedovoljnim brojem kotrljajućih elemenata jer su sve malko izvješene i teško se poslužuju (zamijeti donji rub stijene u prvom planu). Stijene naoko izgledaju dobro, no na žalost pokazuju brojne nedostatke zbog kojih bi ih trebalo bilo temeljito popraviti ili zamijeniti novima.

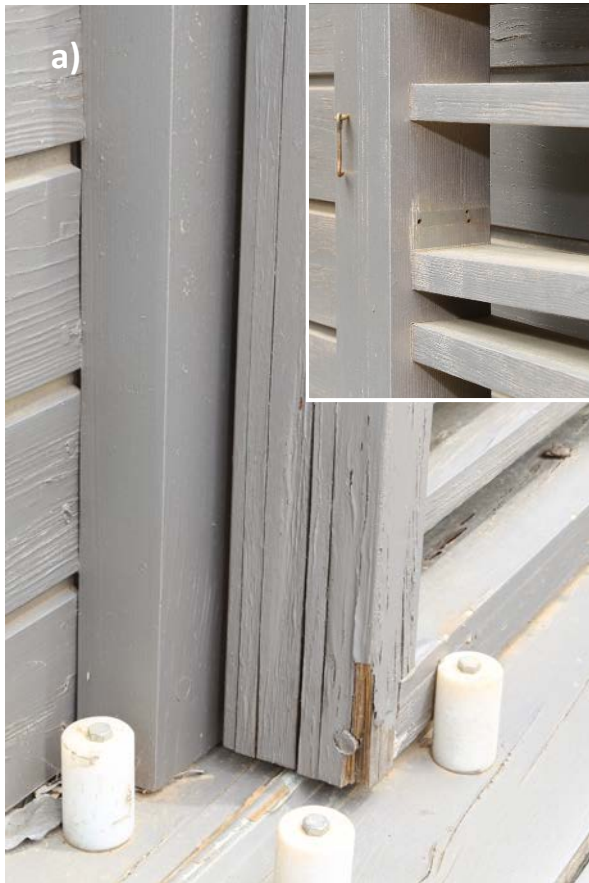
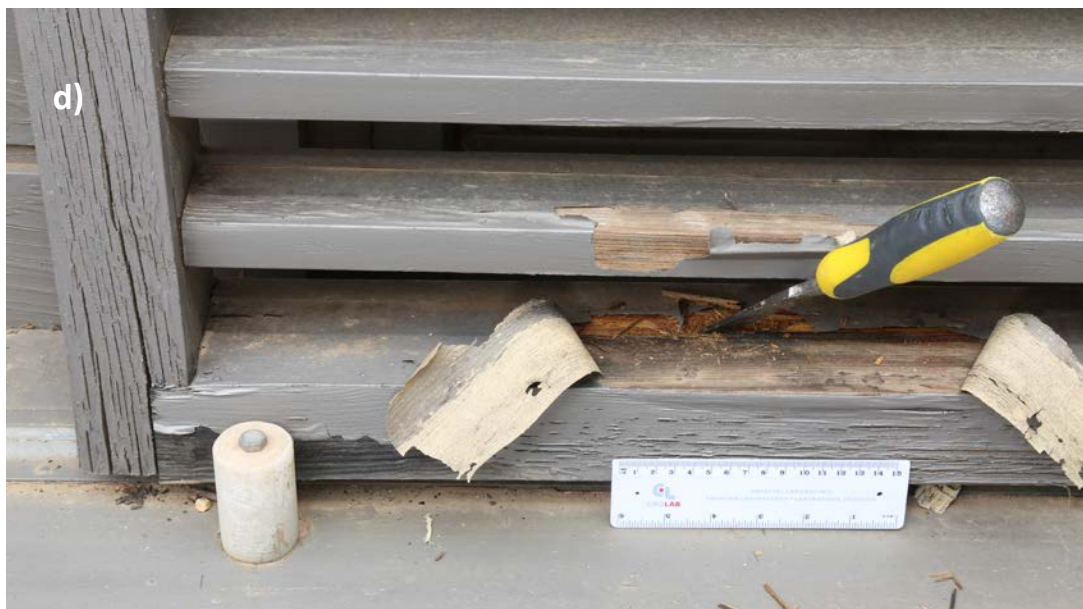
Slika 19 a), -i d). Klizne su stijene konstruirane kutnim spojem sa pravokutnim sučeljem s jednostranim poluutorom i veznim elementima pokrivenim čepovima (a) i d). Iako su stijene ravnovjesno ovješene, ovaj spoj je slab za ovako veliku masu, pogotovo što su rebrenice, bez zaštite čela bojom, samo tupo sučeljene (bez konstrukcijskog spoja) s okvirnicama te uvijene kroz utor u vertikalnim okvirnicama, a taj je kasnije pokriven lijepljenom letvicom (a). Razljepljivanje i delaminacija (zamijeti dlijeto u spoju vanjske lamele (slika b)) su evidentni na svim, pogotovo na južnim stijenama. Slabija ili jača trulež su vidljivi na donjim okvirnicama i kutnim spojevima, djelomično zbog slabog izbora sustava površinske obrade, djelomično zbog naknadnog bojanja mokrog i zaraženog drva. Boja se ljušti u debelim filmovima, na mjestima trule bjeljike otpada sama od sebe.

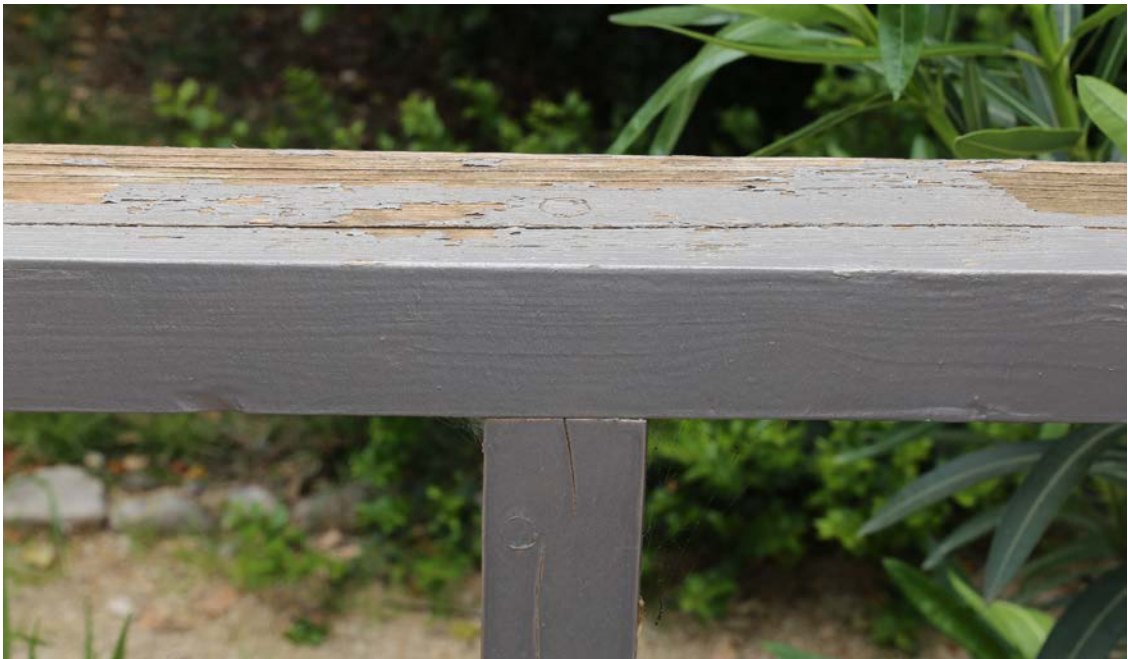
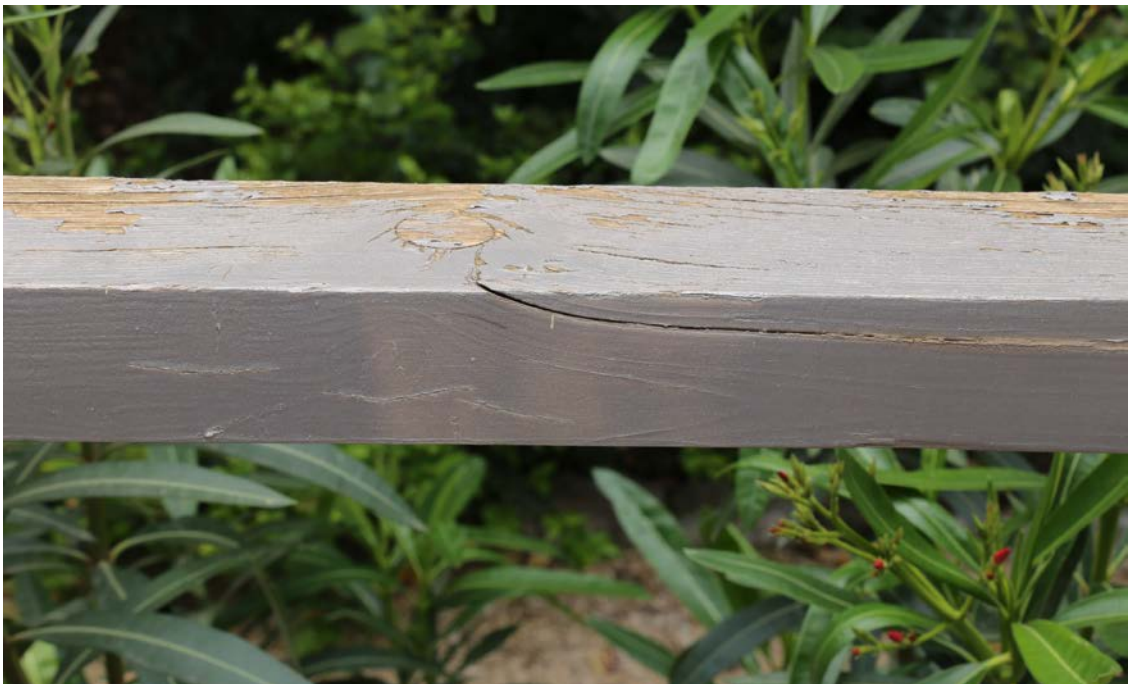
Slika 20 a) i b). Rukohvat je načinjen bez skošenja za otjecanje oborina, te je samo tupo sučeljen (bez konstrukcijskog spoja) na stupić i učvršćen vijkom kroz čepom pokrivenu rupu. Mjestimično je drvo neodgovarajuće kvalitete (pokrpane kvrge i otklon žice, Slika b) koje pri visokim temperaturama iskazuje duboke pukotine i zacjepljivanje. Izvjesno je da su pukotine nastale već u prvom razdoblju, pri primjeni premaza Aqualux, koji je kasnije bio pokriven debeloslojnim sustavom Caparol ali bez odgovarajućeg kitanja i pripreme površine brušenjem do drva te među nanosima premaza.

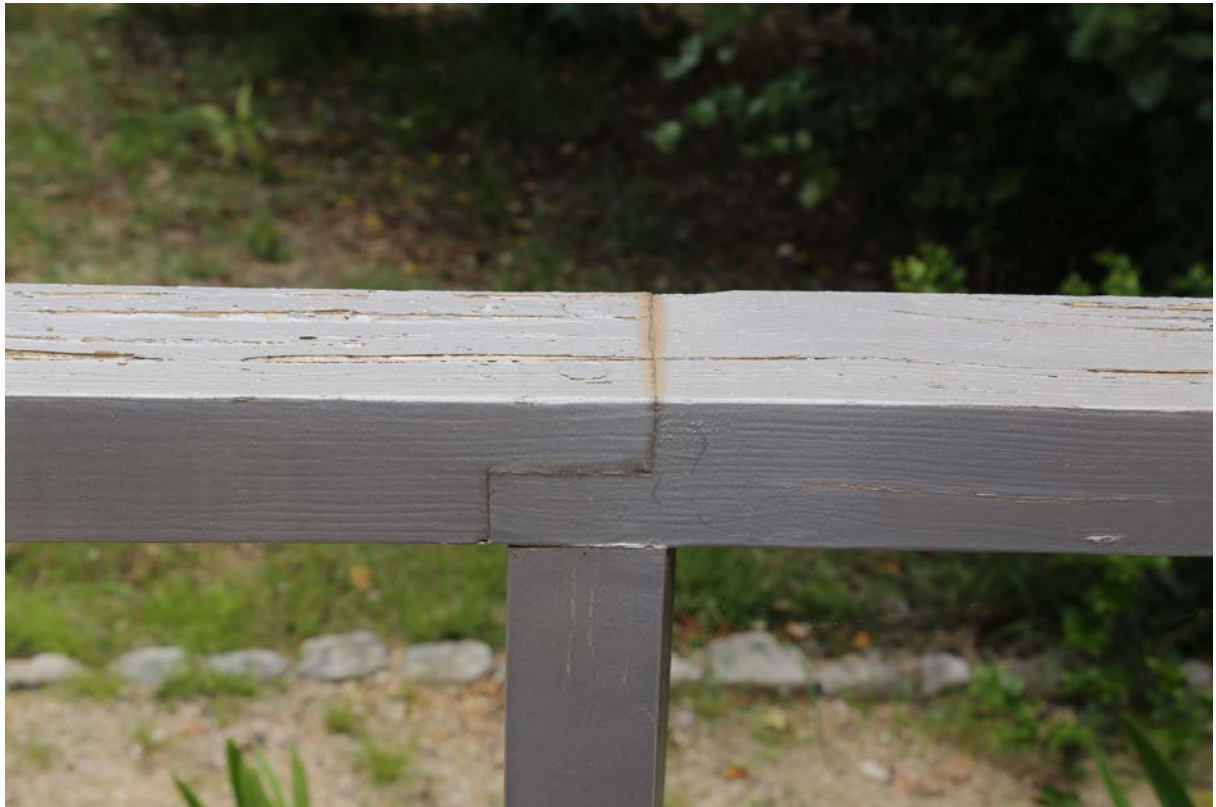
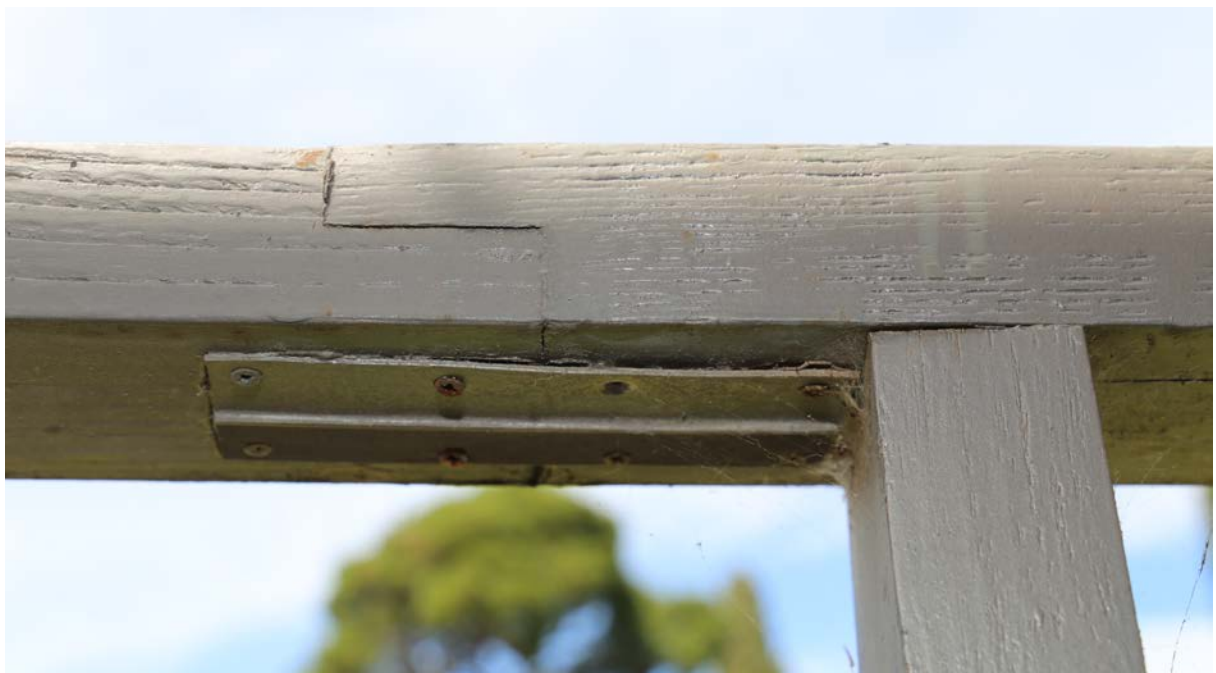
Slika 21 a) i b). Dužinski spojevi gredica rukohvata su tijesni (možebitno i lijepljeni) te ne iskazuju pojavu intenzivne truleži koja bi nastala na čelima od kapilarnog uvlačenja vode u spoj. Mjestimično su rukohvati izvijeni ako dužinski prijeklop nije bio načinjen na mjestu stupića; na tim je mjestima spoj ojačan metalnim okovom koji međutim popušta zbog korozije vijaka i ispadanja iz drva.

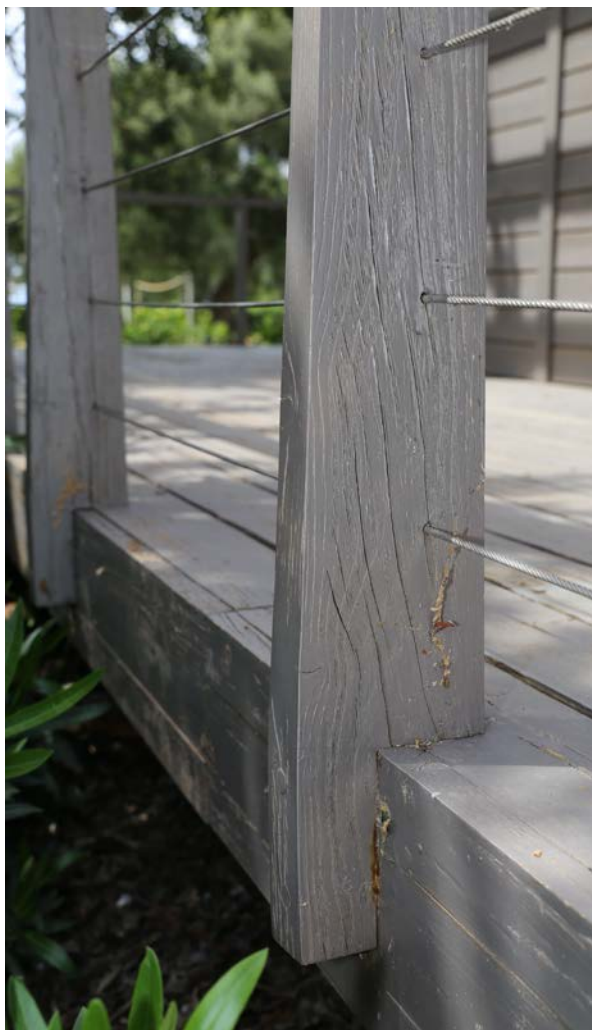
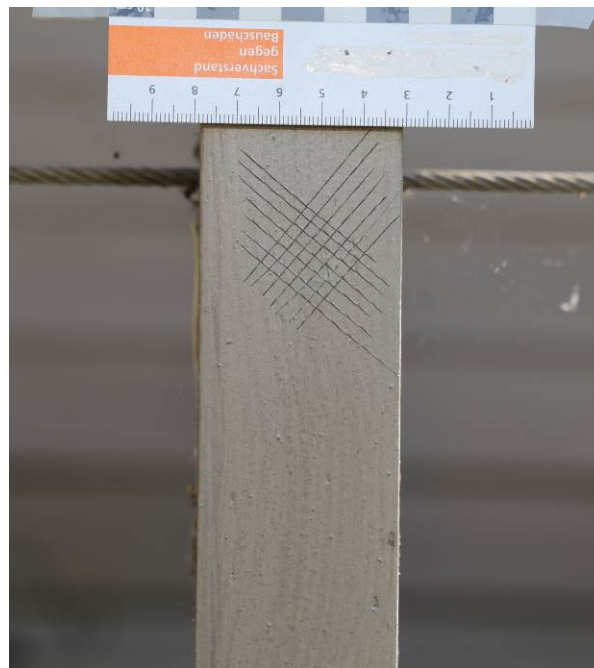
Slika 22 a) i b). Stupići ograde su uglavnom stabilni, ali su mnogi na sjevernoj strani strahovito izjedeni truleži na donjim čelnim dijelovima (nalijeganje na mosnicu), pa ih je potrebno zamijeniti. Bilo bi bolje da čela zasjeka stupića ne naliježu tupo na vanjsku mosnicu, nego da postoji odstojnik za sprečavanje kapilarnog zavlčenja vode u spoj i u čelni presjek drva. Površinska obrada bi, kao i na rukohvatima, zahtijevala obnovu. Mjestimično je sloj premaza tanak i ispucao (lijevo), dočim mjestimično (pokus adhezijske čvrstoće metodom zarezivanja mrežice) pokazuje solidnu debljinu i adhezivnu čvrstoću premaza (nema odlupljenih kvadratića na križnom zrezu).

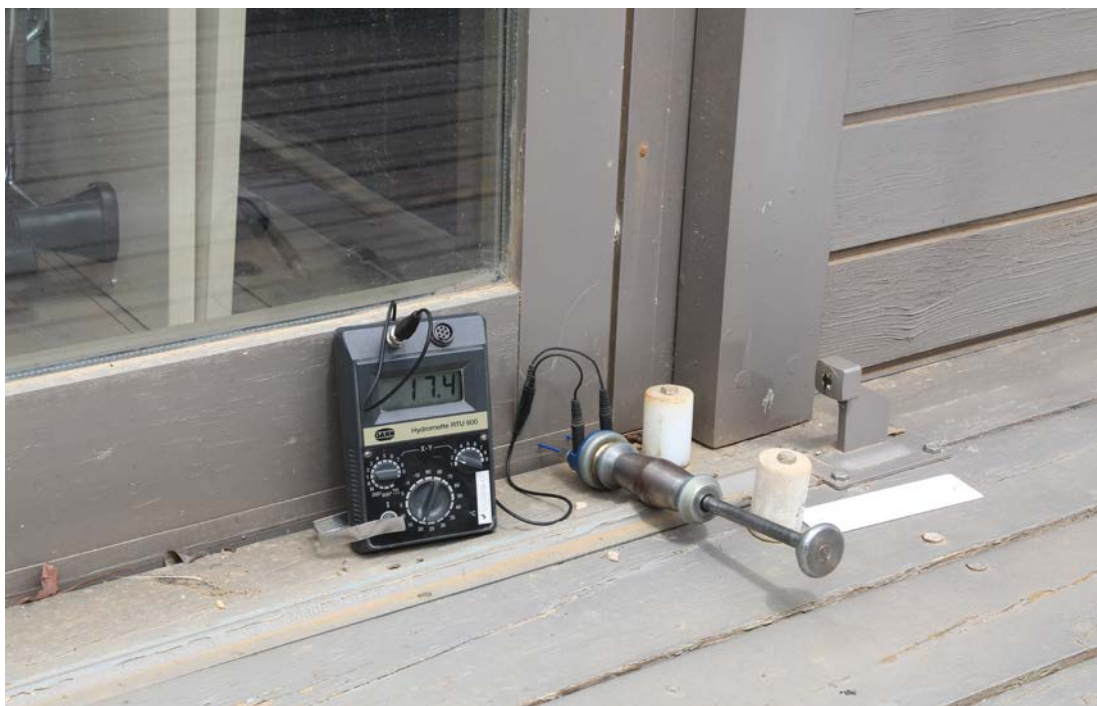
Slika 24. Trodjelna klizna stijena na dvorani. Vrata se teško poslužuju jer je drvo nabubrjelo (proizvodni sadržaj vode je 10 – 12%), ali su spojevi sigurni te bi se, zaštićeni pravilnom fizičkom zaštitom u zoni praga, mogli isušiti i ostati potpuno funkcionalnima.

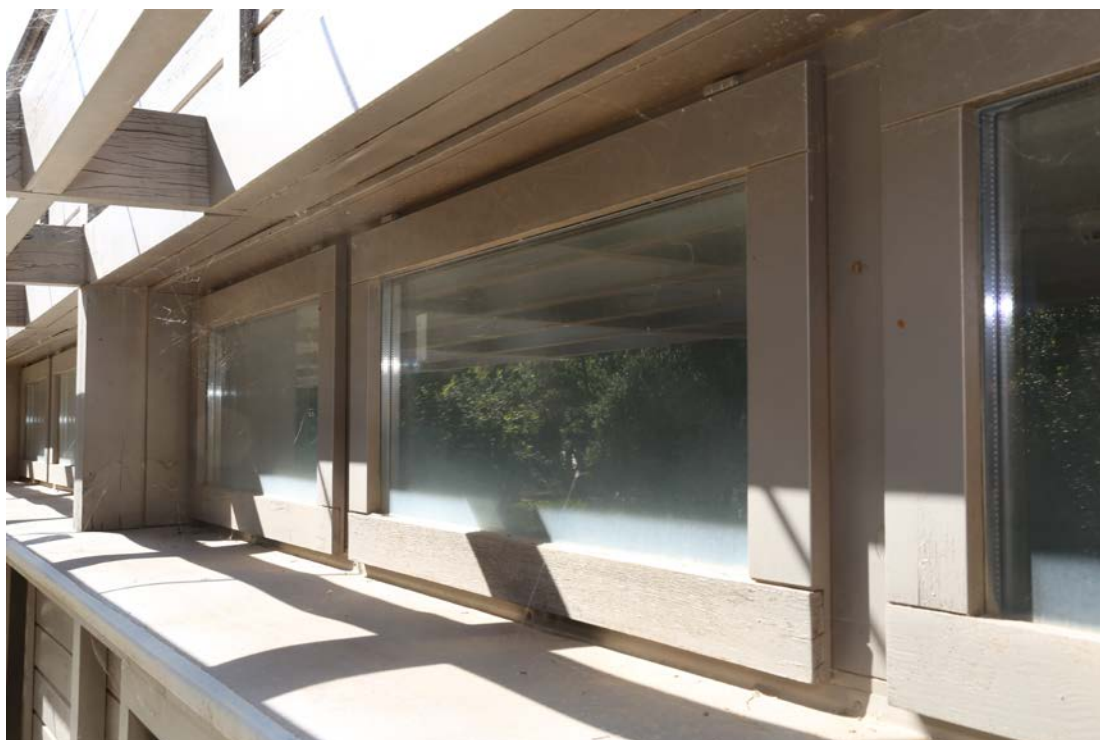
Slika 25. Vijenac prozora ispod rešetke je načinjen kao okviri s tri zaklopna krila s otvaranjem na van. Prozori su pravilno uvučeni od ravnine pročelja, ali se voda, zbog izostanka strehe i nadstrehe, oblino odbija od široke metalne vanjske klupčice i vlaži drvo. Većina prozora je u dobrom stanju i funkcionalna, ali se primjećuje propadanje površinskog sloja krila zbog navlaživanja.

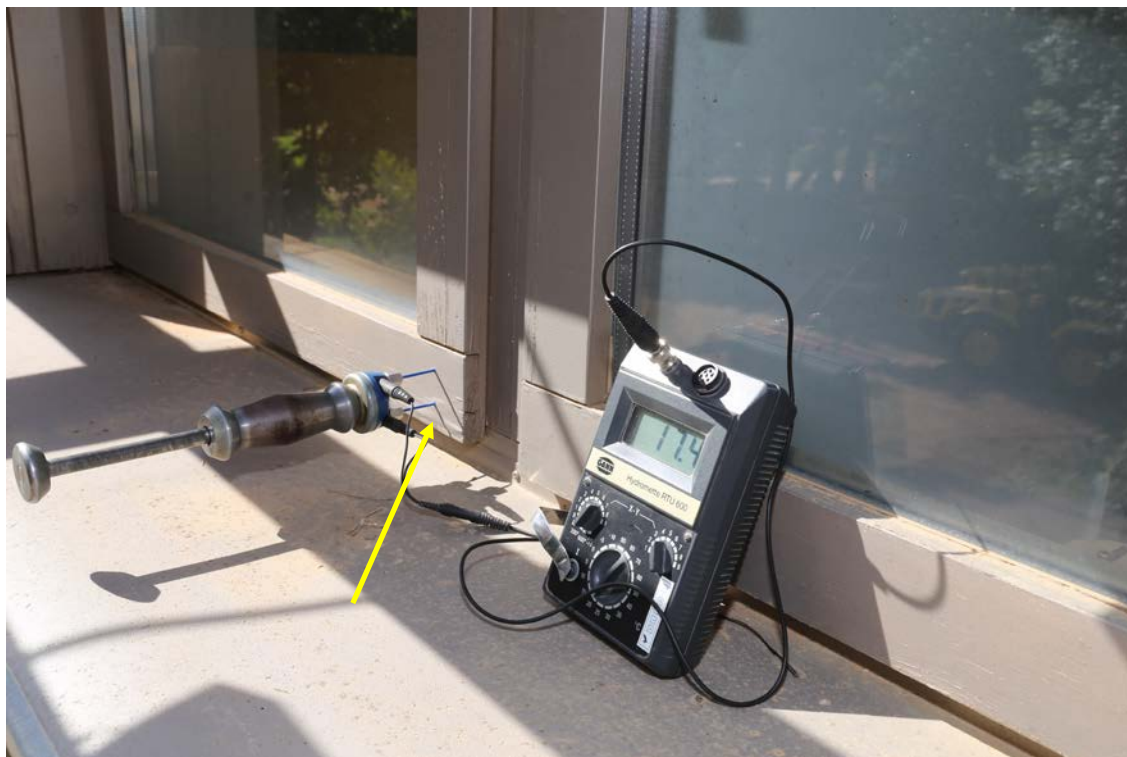
Slika 26. Na južnoj strani je isušivanje prozora brže, ali i ovdje se mjestimično primjećuje trulež i mjehuranje odnosno ljuštenje površinskog premaza. Sadržaj vode i ovdje iznosi visokih 17- 18 %, što uzrokuje supstituciju adhezivne veze premaza vodom, pa se vidi mjehuranje premaza.

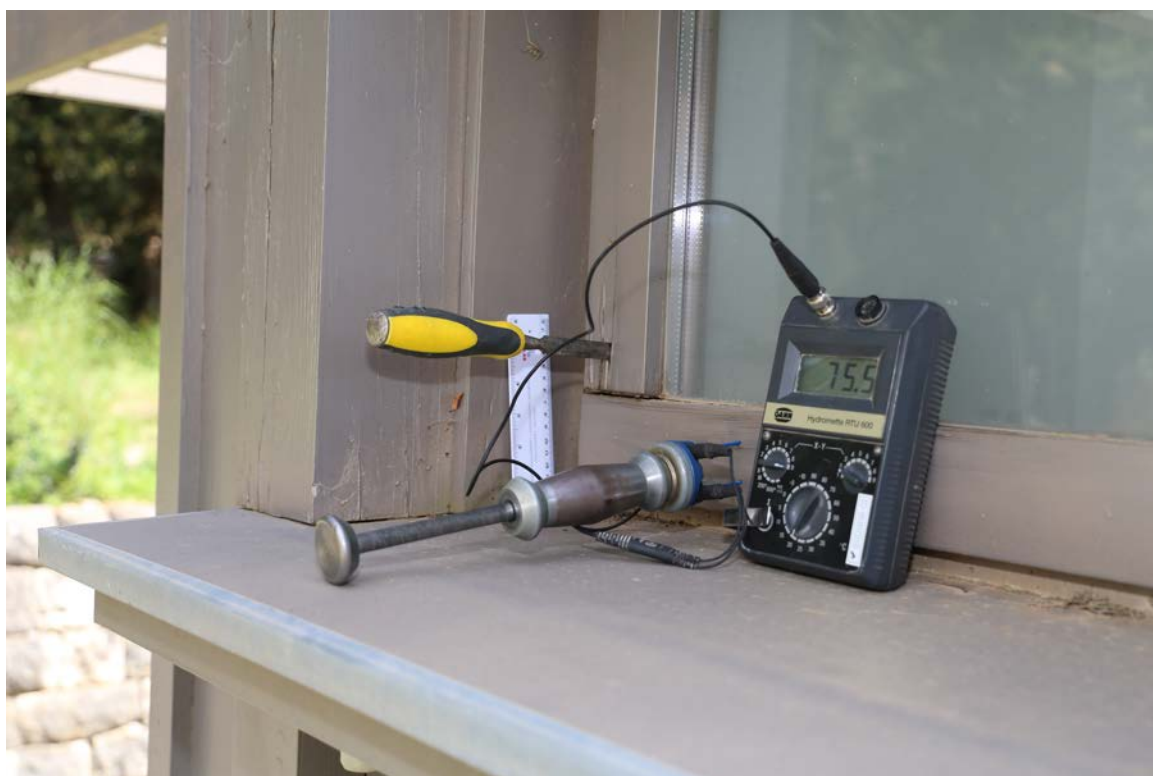
Slika 27. Prozori na sjevernoj strani nisu osunčani, pa je trajno nakupljanje vode kroz čelne presjeke i pukotine na spojevima vrlo intenzivno. Sadržaj vode od 75 % je moguće posljedicom metaboličkog djelovanja gljiva truležnica koje su zahvatile kako donju, tako i vertikalnu okvirnicu krila (zamijeti dlijeto ubodeno po cijelom presjeku trulog drva).

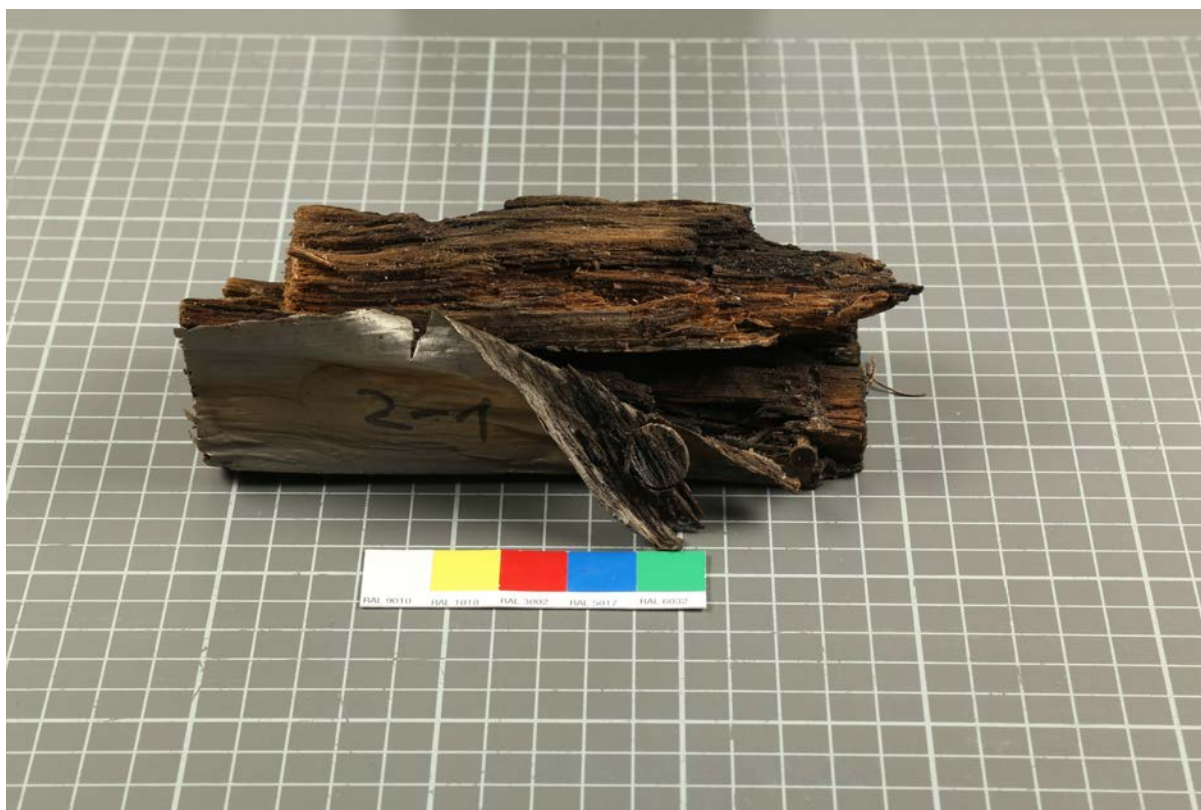
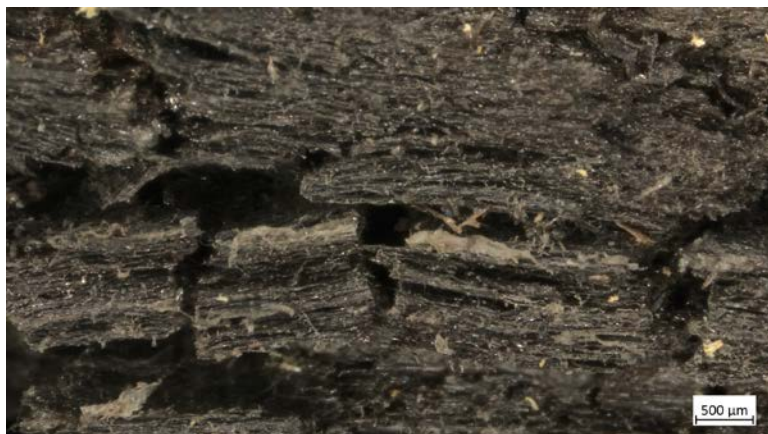
Slika 29 a) i b). Dio stupića ograde potpuno propao od truleži. Mikroskopski (lijevo) se determinira smeđa trulež s karakterističnim kockastim poprečnim pucanjem, koja izjeda predominantno celulozu, a zaostaje amorfni sloj lignina.

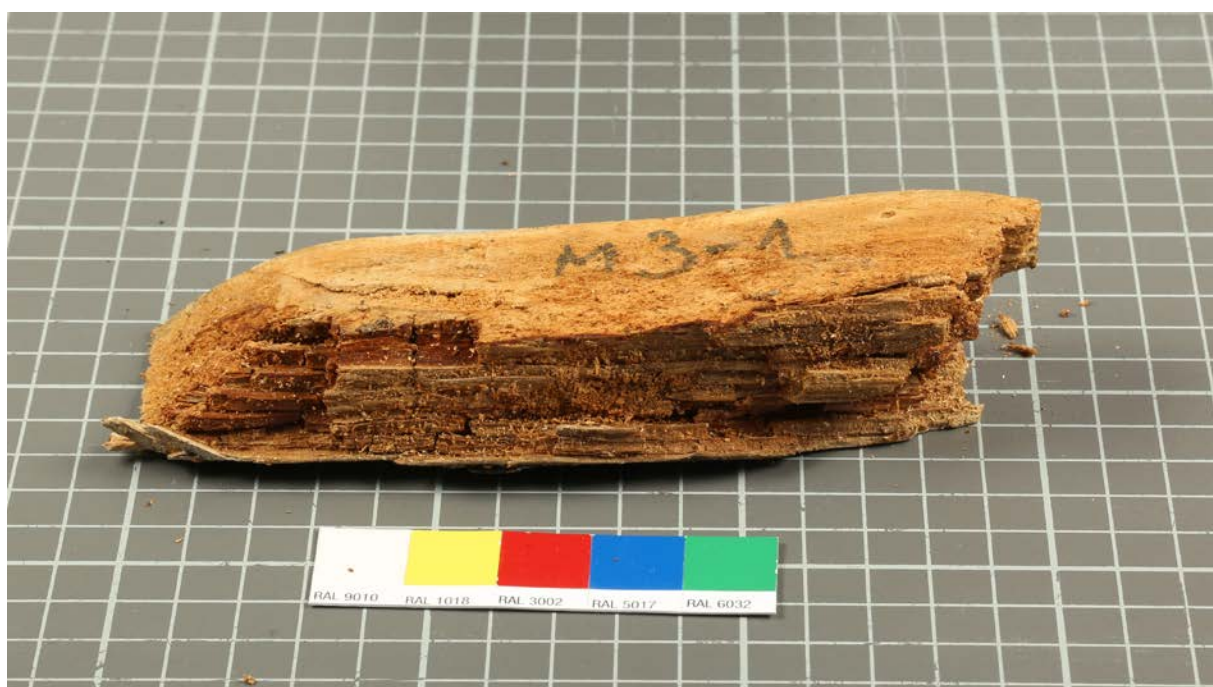
Slika 31. Uzorak izuzet iz radijalne gređice konstrukcije terase. Drvo potpuno degradirano gljivama truležnicama.

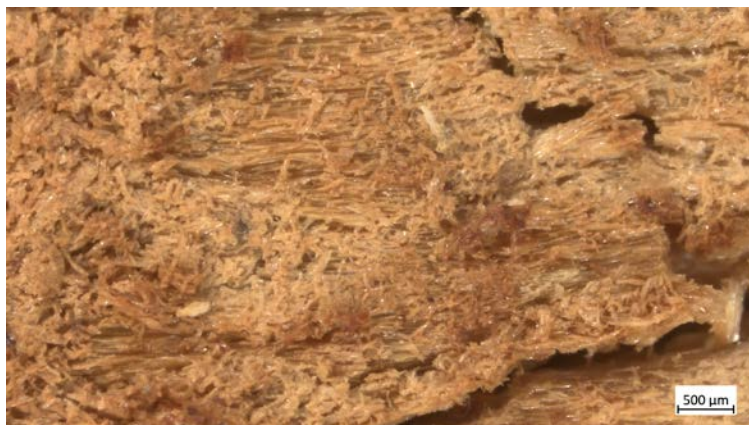
Slika 32. Uzorak izuzet iz trulog dijela radijalne gredice konstrukcije terase (detalj sa slike 31.), potpuno propao od bijele truleži. Mikrografija (lijevo) pokazuje zaostali sloj celulozних vlaknaca koji zaostaje nakon razgradnje lignina.

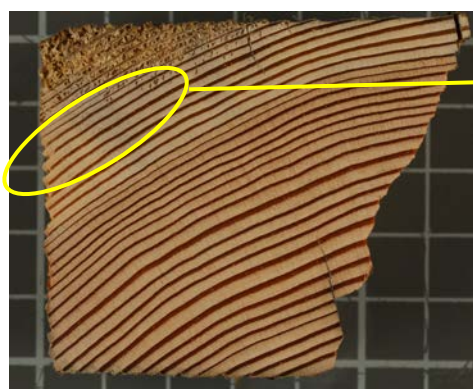
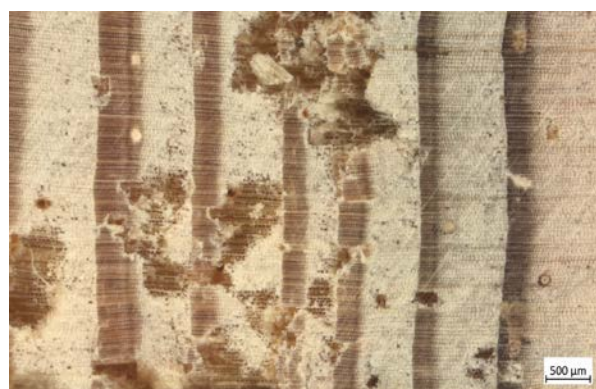
Slika 33 a) i b). Lijevo: makrografija izreska iz površinski jako oštećene gredice. Jasno je vidljiva granica uklopljene bjeljike (svjetliji sloj gore lijevo) od srževine ariša. Na površini je bjeljika potpuno rastočena. Desno: mikrografija pokazuje da je i naoko kompaktan dio bjeljike perforiran enzimatskom razgradnjom gljiva truležnica.

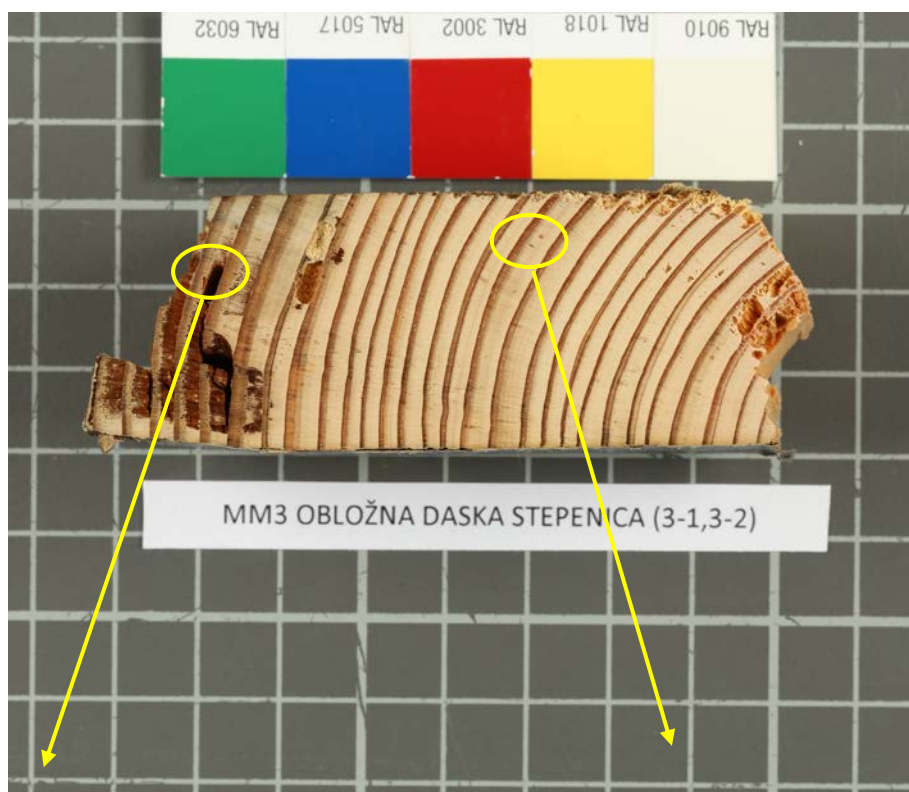
Slika 35 a)-c): Lijevo: uzorak izuzet iz obložne daske stubišta. Lijevi dio je otpao, zaostao je rastočeni sloj. Gore: makrografija pokazuje synergističko djelovanje drvojednih kukaca i gljiva truležnica (smolenice su izjedene, rano drvo je perforirano i spužvasto, dimenzije larvinog hodnika ca 2 mm. Dolje desno: čak i dio drva koji naoko izgleda kompaktno pokazuje djelovanje gljiva u ranom drvu i kroz smolne kanale.

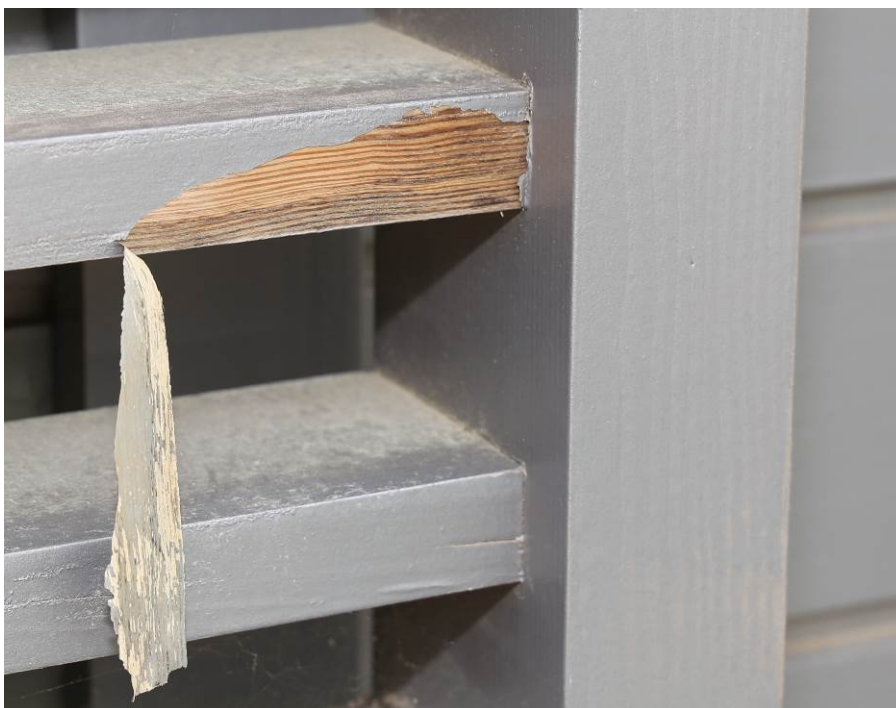
Slika 37. Klizna rešetka za zasjenjivanje na južnom pročelju. Prikaz ljuštenja filma zbog slabe adhezivne čvrstoće sloja boje na drvo. Zamijeti da rebrenica na donjem bridu ima uklopljenu bjeljiku koja je zaražena gljivama promjene boje, čak i u srževini se vidi djelovanje gljiva. Premaz se ljušti u krpama, na bjeljici zaostaje žuti sloj.

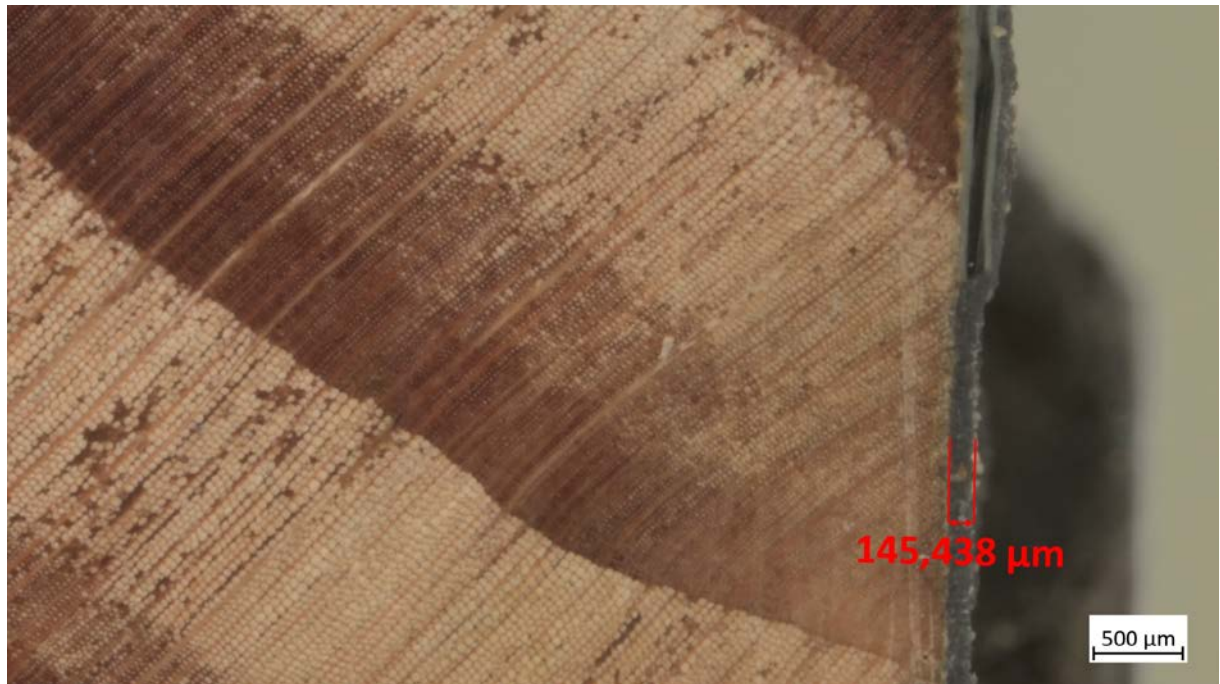
Slika 40. Na poluradijalnoj teksturi drva se ponegdje vidi debeo sloj premaza koji je mjestimično kompaktan, a mjestimično raslojen među nanosima, izvjesno zbog izostanka međubrušenja između nanosa završnih slojeva.
