JAVNA USTANOVA REZERVAT LOKRUM naručila je izradu tehničke dokumentacije za provedbu radova sanacije i održavanja Dviju drvenih kuća na otoku Lokrumu, kako bi se sanirala sva oštećenja vanjske ovojnice i otvorenih vanjskih prostora zgrade (terase i pristupne rampe).

FOTODOKUMENTACIJA / VEZA SA STAVKAMA TROŠKOVNIKA

NAZIV ZAHVATA	SANACIJA I ODRŽAVANJE DVIJU DRVENIH KUĆA NA OTOKU LOKRUMU
LOKACIJA	k. č. br. 5615/1 k.o. Dubrovnik, Otok Lokrum, HR-20000 Dubrovnik
MJESTO I DATUM IZRADE	Dubrovnik, 07/2024

3. FOTODOKUMENTACIJA PRI PREGLEDU

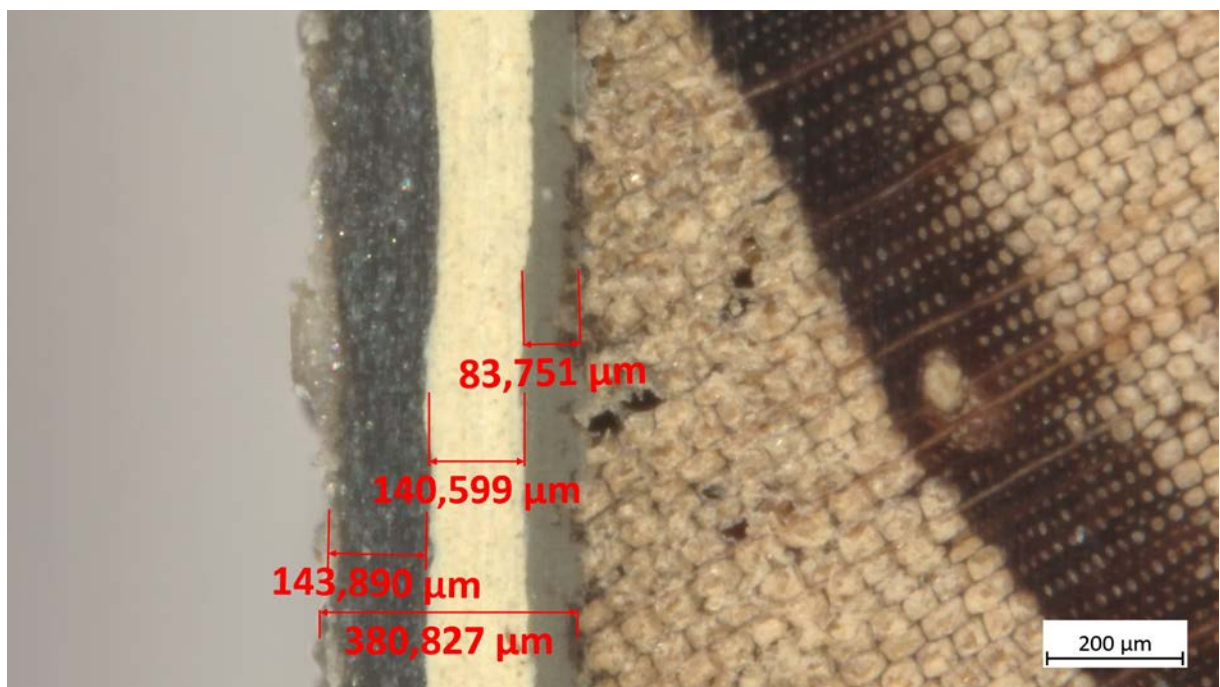
Slika 41. Na pojedinim elementima je površinski sloj kompaktan i vrlo koherentan, ali mikrografija pokazuje neuobičajen slijed premaza: sivi, izvjesno temeljni ili prvi premaz bojom Aqualux koji nije potpuno otklonjen. Srednji, debeli sloj žute je temeljni sloj Caparol, koji je onda pokriven debelim slojem završne Caparol boje za vanjsko drvo.
