JAVNA USTANOVA REZERVAT LOKRUM naručila je izradu tehničke dokumentacije za provedbu radova sanacije i održavanja Dviju drvenih kuća na otoku Lokrumu, kako bi se sanirala sva oštećenja vanjske ovojnice i otvorenih vanjskih prostora zgrade (terase i pristupne rampe).

FOTODOKUMENTACIJA / VEZA SA STAVKAMA TROŠKOVNIKA

NAZIV ZAHVATA	SANACIJA I ODRŽAVANJE DVIJU DRVENIH KUĆA NA OTOKU LOKRUMU
LOKACIJA	k. č. br. 5615/1 k.o. Dubrovnik, Otok Lokrum, HR-20000 Dubrovnik
MJESTO I DATUM IZRADE	Dubrovnik, 07/2024

3. FOTODOKUMENTACIJA PRI PREGLEDU

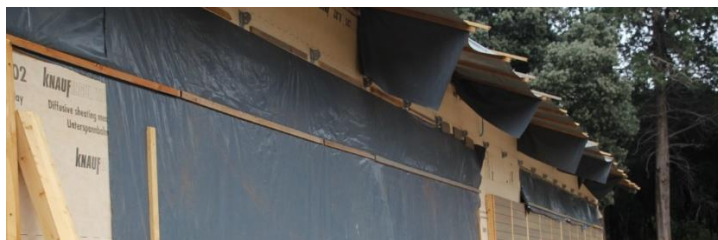
Slika 12_Nosači pergole_kuća A (st. 2.21.)

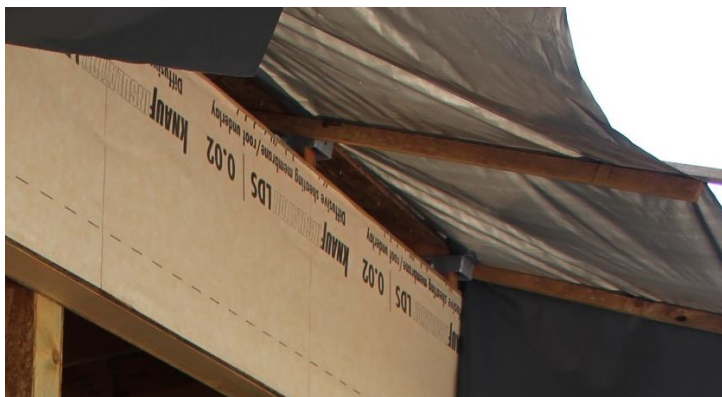
Slika 13_Ležaji kosih nosača pergole_kuća A (st. 2.21.)

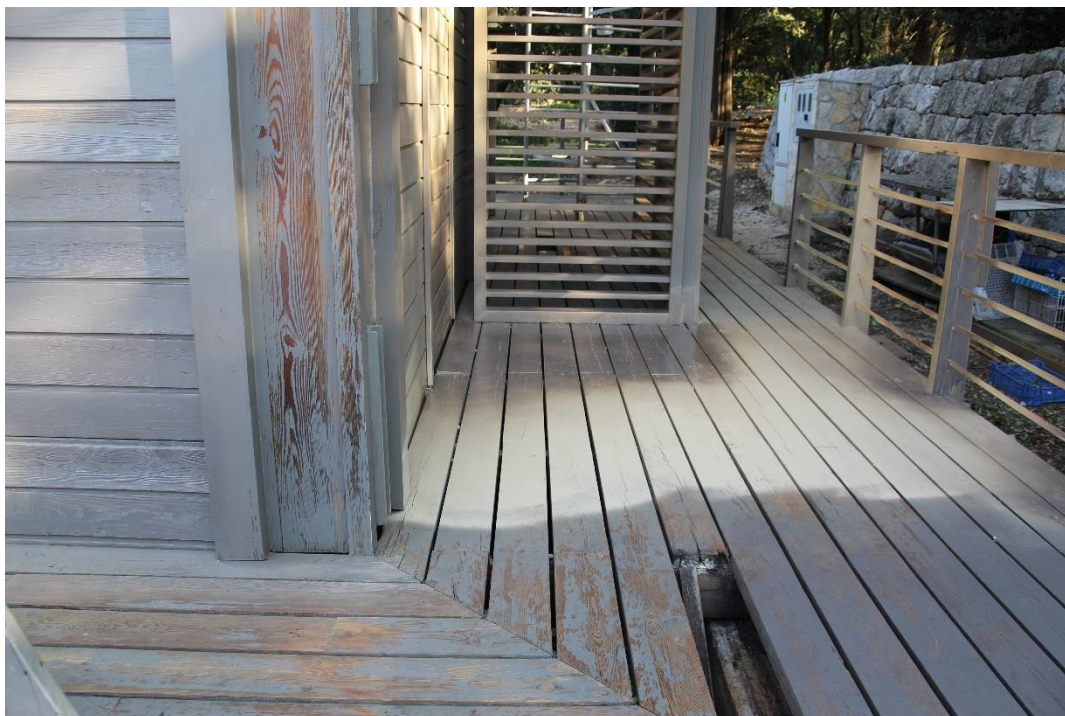
Slika 19_Tijekom popravaka površinske obrade 2019. godine_Kuća A

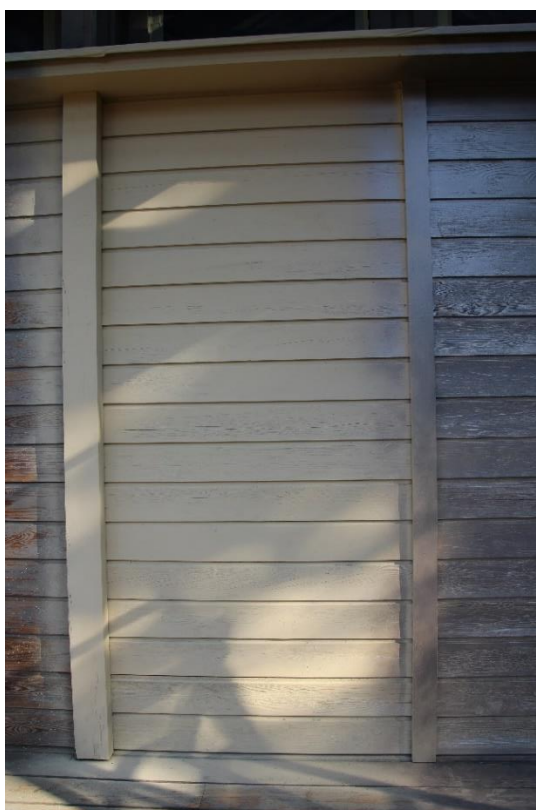
Slika 20_Tijekom popravaka površinske obrade 2019. godine, Caparol visoko pigmentiranom vodorazrjedivom lazura za drvo za vanjske radove tipa Capadur Greywood/Capacryl Haftprimer sredstvo za grundiranje_Kuća A

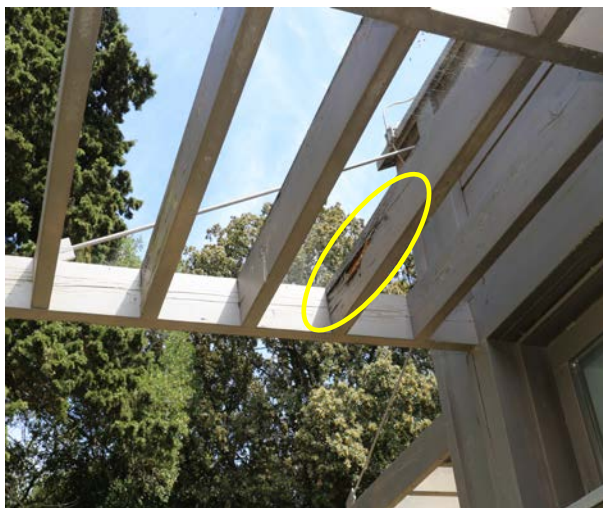
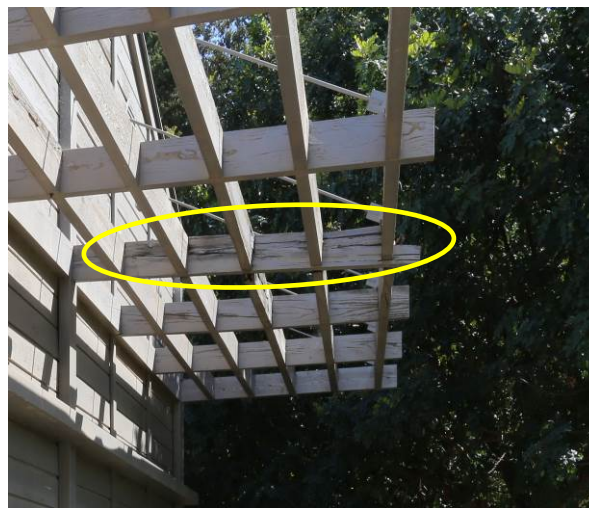
Slika 13 a) i b) Na istočnom pročelju prema šumi, potpuno trule gredice. Evidentno je bila uklopljena bjeljika, (Sl. 30), ali dade se individualno zamijeniti sa skrivenim inženjerskim spajalima za tupo pravokutno sučeljavanje elemenata.

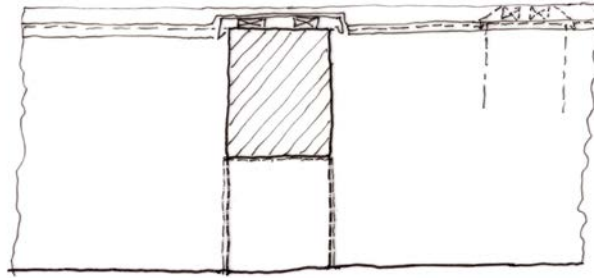
Slika 14. Skica uobičajenog načina konstrukcijske zaštite potpuno izloženog drva prekrivanjem gornjih površina limom koji mora biti postavljen na odstoynike tako da bude prozračen. Alternativa je gornji dio gredica zaštititi trajnom vrstom drva, a čelne presjeke impregnirati trominutnim potapanjem, dok se ostale plohe obrađuju izdašnjim premazivanjem biocidima prije površinske obrade.

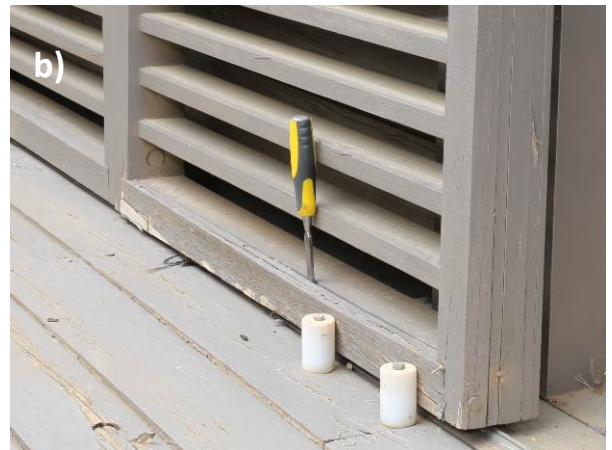
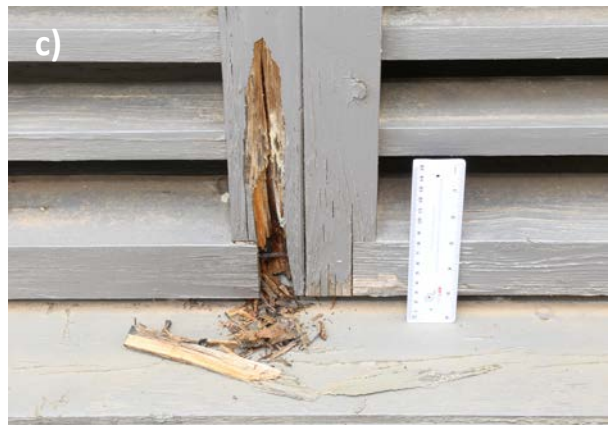
Slika 19 a), -i d). Klizne su stijene konstruirane kutnim spojem sa pravokutnim sučeljem s jednostranim poluutorom i veznim elementima pokrivenim čepovima (a) i d). Iako su stijene ravnovjesno ovješene, ovaj spoj je slab za ovako veliku masu, pogotovo što su rebrenice, bez zaštite čela bojom, samo tupo sučeljene (bez konstrukcijskog spoja) s okvirnicama te uvijene kroz utor u vertikalnim okvirnicama, a taj je kasnije pokriven lijepljenom letvicom (a). Razljepljivanje i delaminacija (zamijeti dlijeto u spoju vanjske lamele (slika b)) su evidentni na svim, pogotovo na južnim stijenama. Slabija ili jača trulež su vidljivi na donjim okvirnicama i kutnim spojevima, djelomično zbog slabog izbora sustava površinske obrade, djelomično zbog naknadnog bojanja mokrog i zaraženog drva. Boja se ljušti u debelim filmovima, na mjestima trule bjeljike otpada sama od sebe.

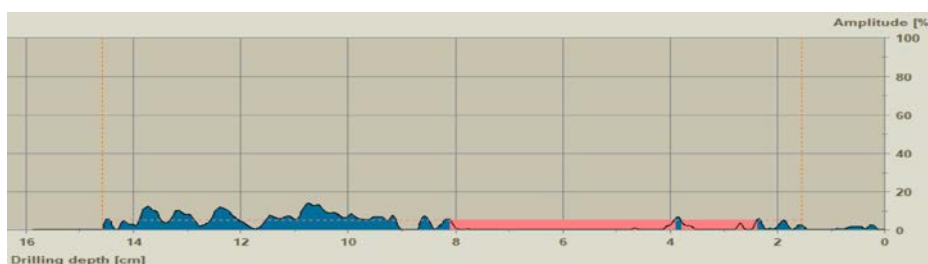
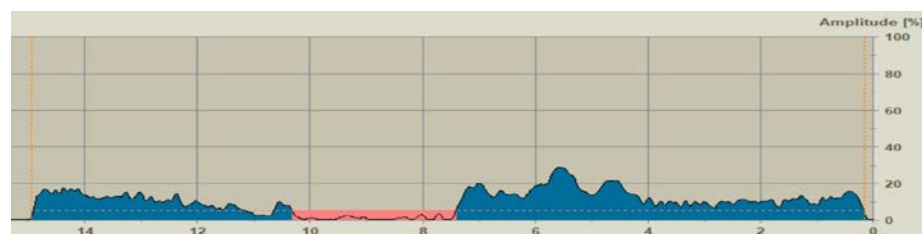
Slika 23 a) i b). Slika a) prikazuje rezistografski prikaz dubinskog mjerenja zdravosti elementa ograde u spoju sa podnim daskama pokazuje potpuno razorenu strukturu drva ispod površine. Slika b) - Rezistografski prikaz elementa ograde 15 cm iznad. Drvo je izvana još kompaktno, iako neprepoznatljive granice goda, a u sredini potpuno trulo.

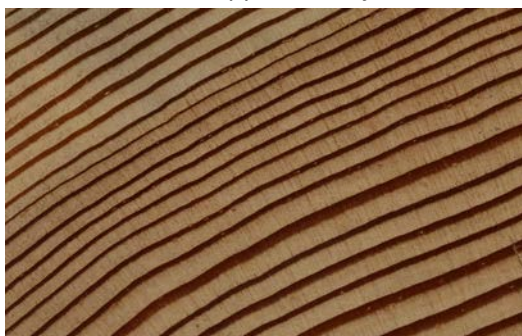
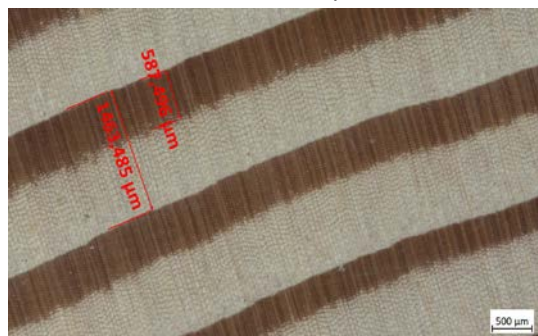
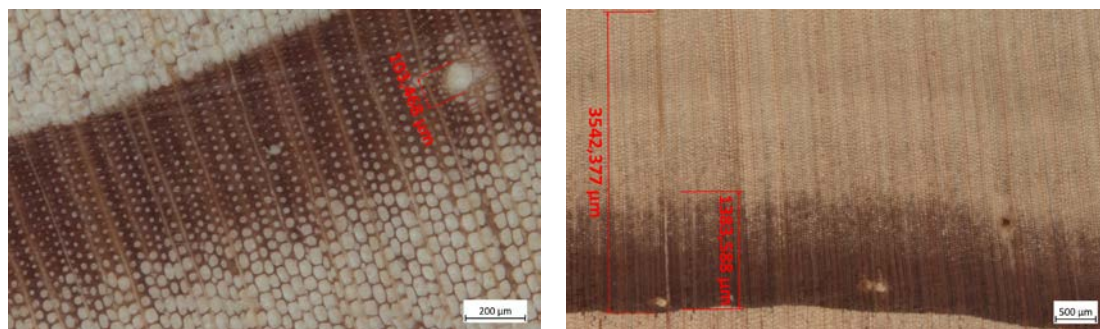
Slika 28 a) -d). Mikrografije za identifikaciju vrste drva: gore lijevo makrografija poprečnog presjeka, desno ca 10 x, dolje lijevo ca 40x. Lijevo: drvo uskoga goda. Desno: drvo širokoga goda. U oba slučaja traheide ranog drva dobro vidljive lupom, traci nevidljivi prostim okom, jedva uočljivi pri 10 x povećanja, smolenice u kasnom drvu slabo uočljive pri povećanju 10 x: determinira se ariševina.

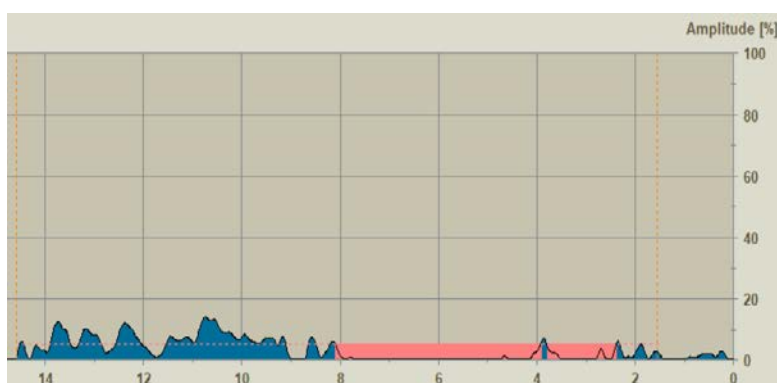
Slika 30. Rezistografski prikaz truleži stupića ograde. Na ovakav rezultat mjerenja nailazi se na mnogim stupićima ograde, ukoliko cijele promatrane građevine.

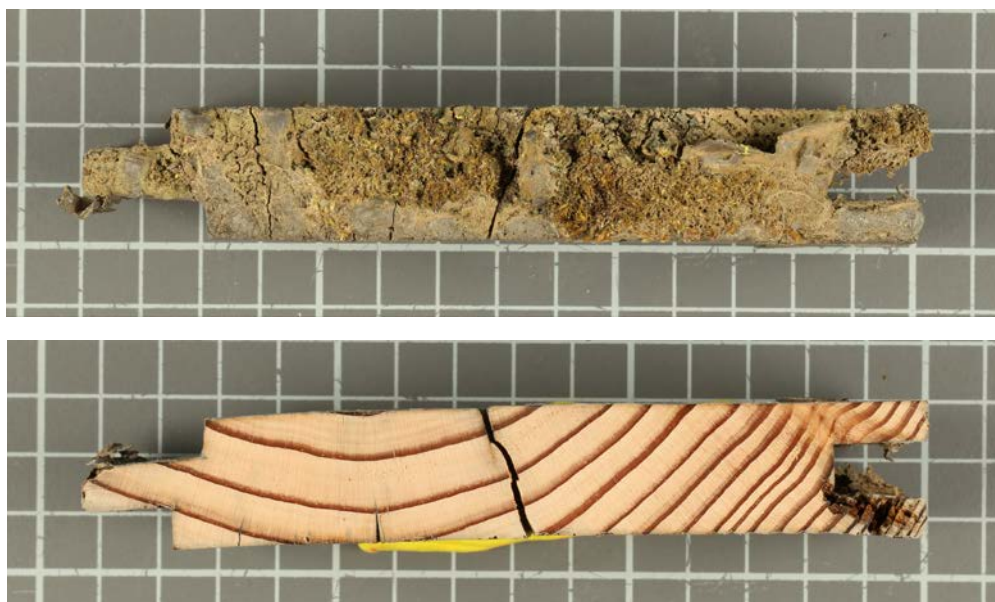
Slika 34 a) i b): Odrezak čela krovne daske debljine ca 2,5 cm. Gore: prikaz izloženog čelnog ruba, dolje: površina na 2,5 cm od čela.

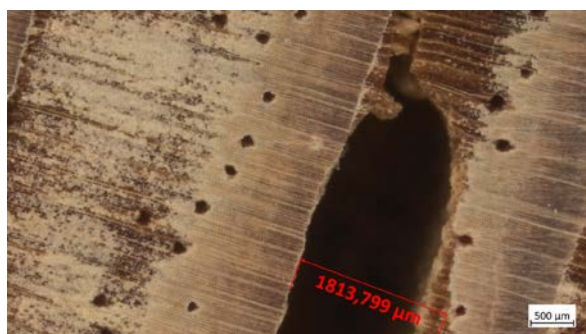
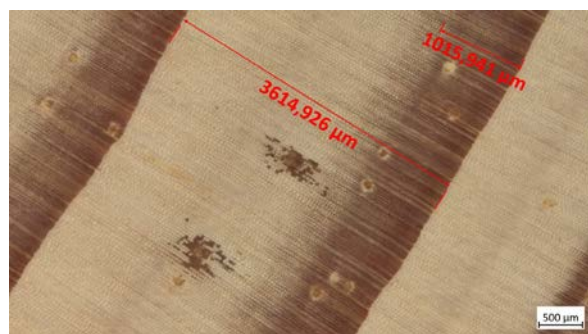
Slika 35 a)-c): Lijevo: uzorak izuzet iz obložne daske stubišta. Lijevi dio je otpao, zaostao je rastočeni sloj. Gore: makrografija pokazuje synergističko djelovanje drvojednih kukaca i gljiva truležnica (smolenice su izjedene, rano drvo je perforirano i spužvasto, dimenzije larvinog hodnika ca 2 mm. Dolje desno: čak i dio drva koji naoko izgleda kompaktno pokazuje djelovanje gljiva u ranom drvu i kroz smolne kanale.

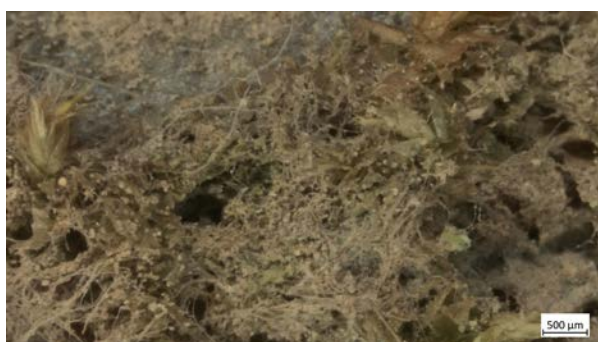
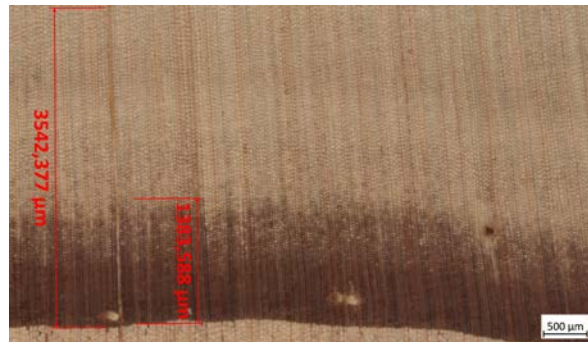
Slika 36 a) i b). Mikrografije uzorka sa slike 32. Na čelu je drvo potpuno rastočeno (lijevo), ali je samo 2,5 cm od kraja drvo zdravo. Biološka razgradnja je ovdje ograničena samo na čelnu zonu učinkovitim prosušivanjem.

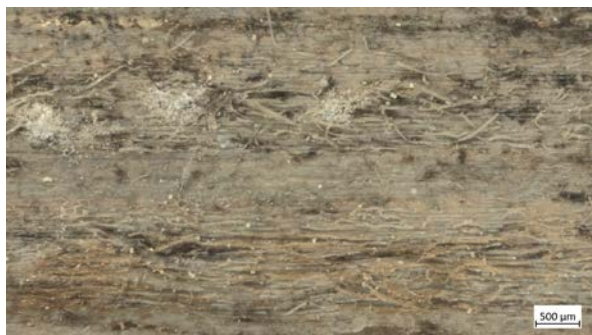
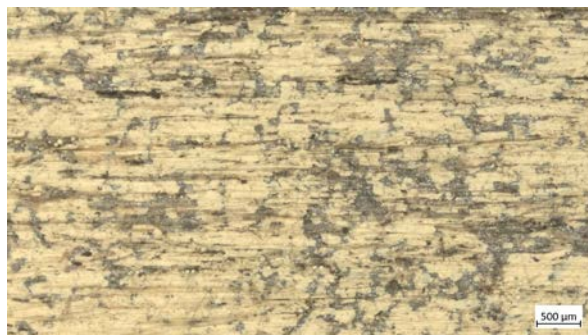
Slika 38 a) i b). Mikroskopski izgled naličja oljuštenog filma premaza. Na sivom sloju boje se vidi sloj iskrzanih i oslabljenih vlaknaca drva, posljedicom loše predpripreme drva prije površinske obrade, dočim se na dijelu filma vidi žuti amorfni sloj bez zaostalih vlaknaca drva.

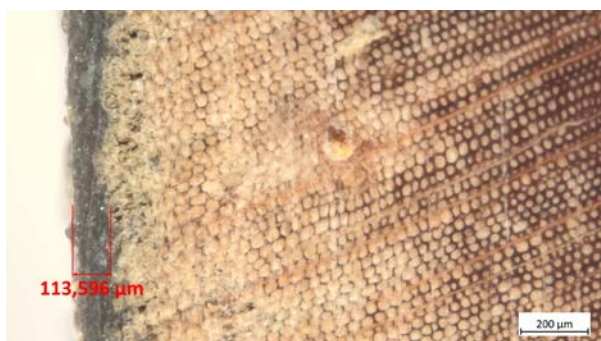
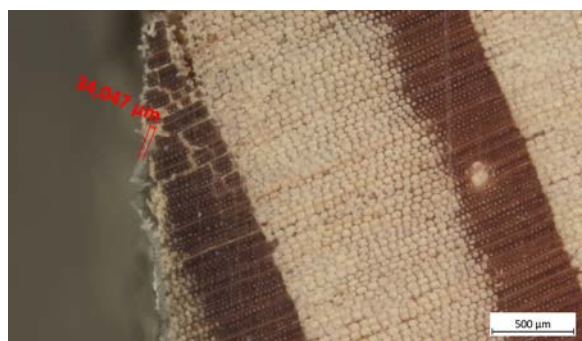
Slika 39 a) i b). Lijevo: ponegdje je adhezija filma dobra, iako je površinski sloj drva iskrzan, vjerojatno pjeskarenjem umjesto brušenja, ili pak erozijom prije obnavljanja. Debljina filma preko 100 µm je dovoljna za vanjske uvjete. Kakogod, na desnoj mikrografiji se vidi vrlo tanki sloj pokrivnog premaza od samo 34 µm.
